**MERCEDES-BENZ GLC 194 HK AUTOMAT 4X4**
**TESTDATO: 23.01.2023**
**KODE: 1098185**

<b>ZA20687</b>	<b>41 010 KM</b>	<b>03.01.2020</b> Førstegang registrert	<b>Diesel</b>
----------------	------------------	--	---------------

NBF Tilstandsrapport er utarbeidet av Norges Bilbransjeforbund og Forbrukerrådet.

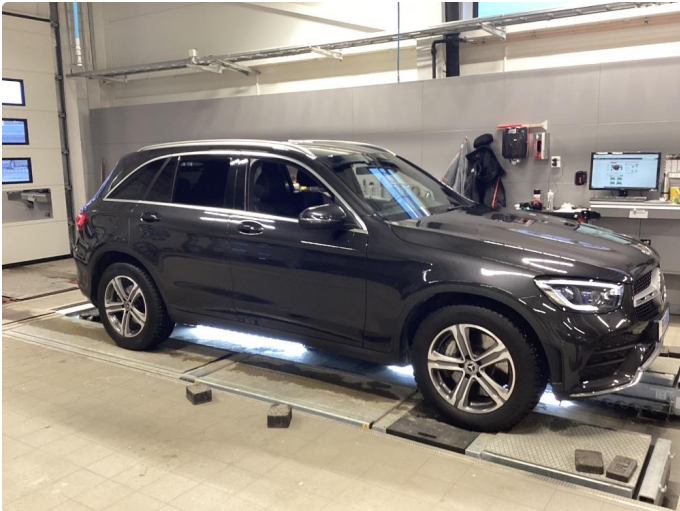
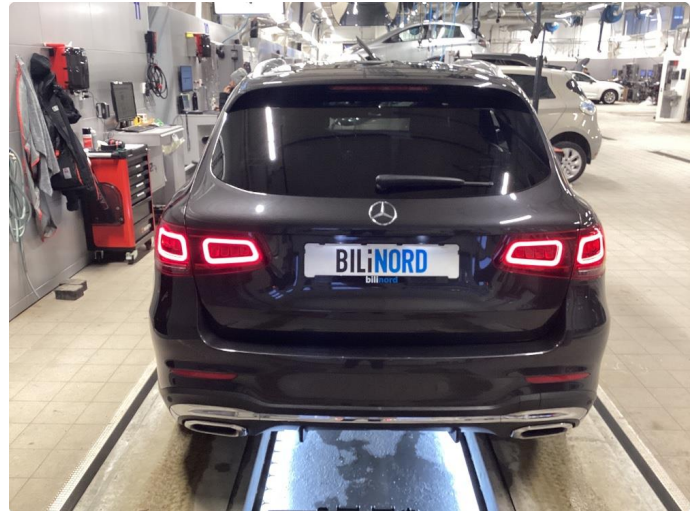
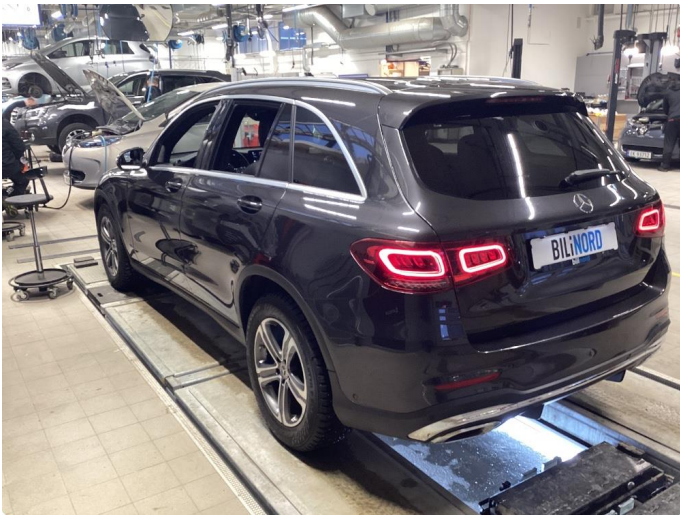
Quick Check Summary | Quick Check® Technical | Symptom Report | Alignment Bar Graphs | Shop Report Page 1

**Wheel Alignment** PASSED

- Front Total Toe
- Front Camber
- Rear Total Toe
- Rear Camber

No additional service needed.

**Tire Health** PASSED

<input checked="" type="checkbox"/> Left Front 6.1 5.7 6.9	<input checked="" type="checkbox"/> Right Front 5.4 7.7
<input checked="" type="checkbox"/> Left Rear 6.9 7.0	<input checked="" type="checkbox"/> Right Rear 6.3 7.0

Recommend a Tire Rotation for Even Tire Wear
