LEXUS UX 4X4

TESTDATO: 29.11.2022

NBF Tilstandsrapport er utarbeidet av Norges Bilbransjeforbund og Forbrukerrådet.

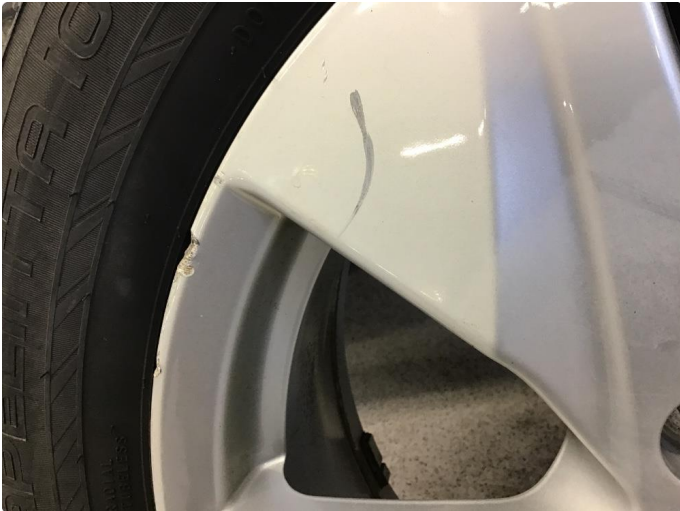
| Punkt | Beskrivelse | Plassering |
|---|---|---|
| 1.2 Dekk/Felger | Noen riper og sår på en vinterfelg. | |

1.2 Noen riper og sår på en vinterfelg.

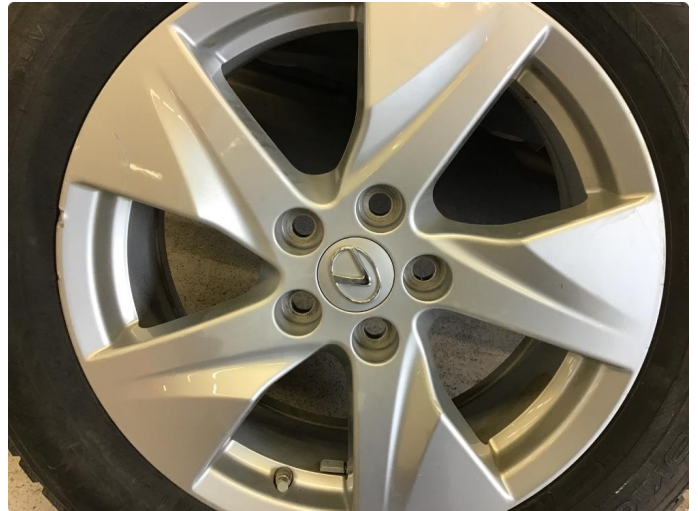
1.2 Noen riper og sår på en vinterfelg.
