LEXUS NX 4X4

TESTDATO: 31.10.2023

NBF Tilstandsrapport er utarbeidet av Norges Bilbransjeforbund og Forbrukerrådet.

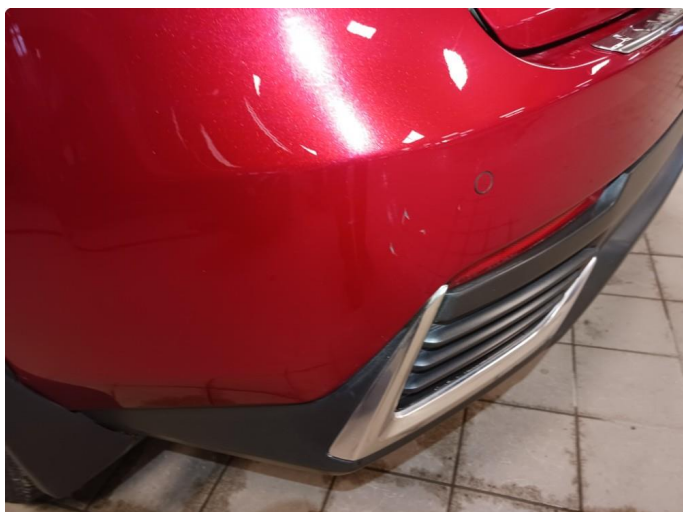
| Punkt | Beskrivelse | Plassering |
|---|---|---|
| 1.1 Støtfanger | Støtfanger bak venstre side lakkeres før levering | venstre - bak |

1.1 Støtfanger bak venstre side lakkeres før levering

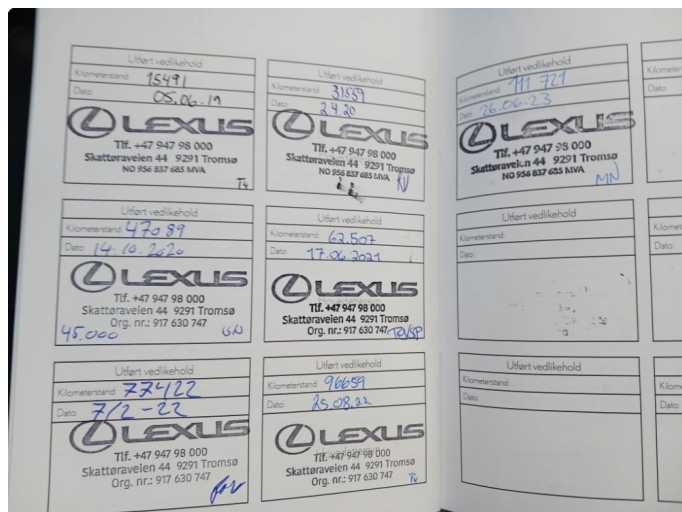
| Punkt | Beskrivelse | Plassering |
|---|---|---|
| 3.1 Opplysninger | Komplett servicehistorikk | |

3.1 Komplette servicehistorikk
