VOLVO V60 CROSS COUNTRY 190 HK AUTOMAT 4X4
TESTDATO: 02.10.2023
KODE: 1253025

PD67696

NBF Tilstandsrapport er utarbeidet av Norges Bilbransjeforbund og Forbrukerrådet.

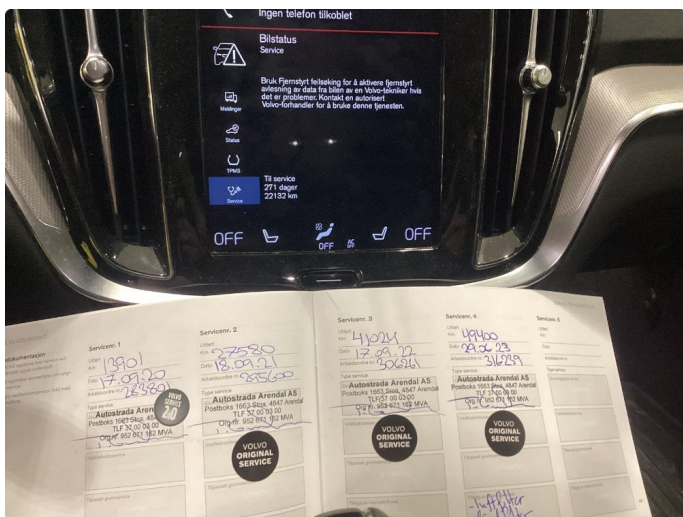
2.1 Service opplysninger

KOMPLETT HISTORIKK	ELEKTRONISK SERVICEHEFTE
Ja	Nei
SISTE SERVICEDATO	KILOMETERSTAND
29.06.2023	49400
