**KIA E-NIRO FORHJULSDRIFT**
**TESTDATO: 07.11.2023**
**KODE: 1279552**

<b>EC30483</b>

**OPPSUMMERT STATUS PÅ KJØRETØY**

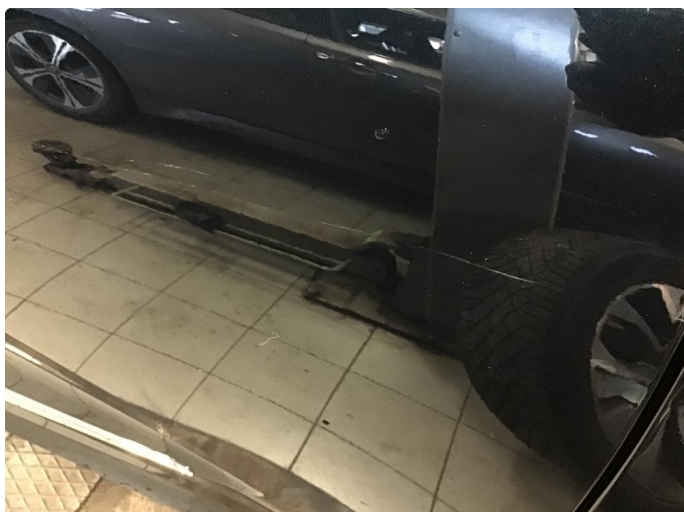
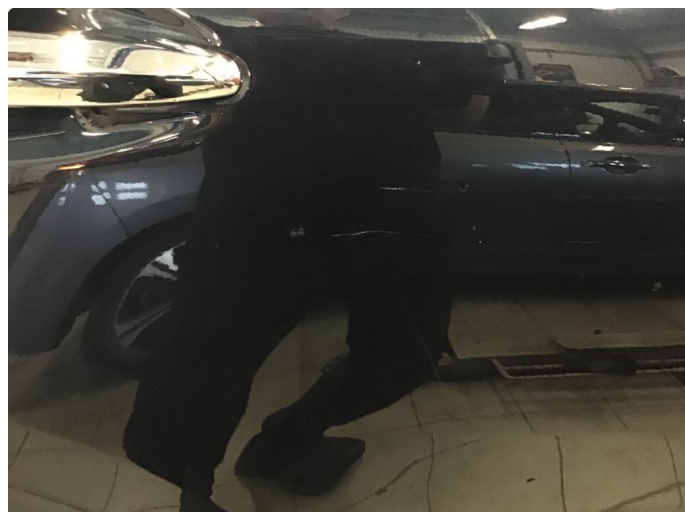
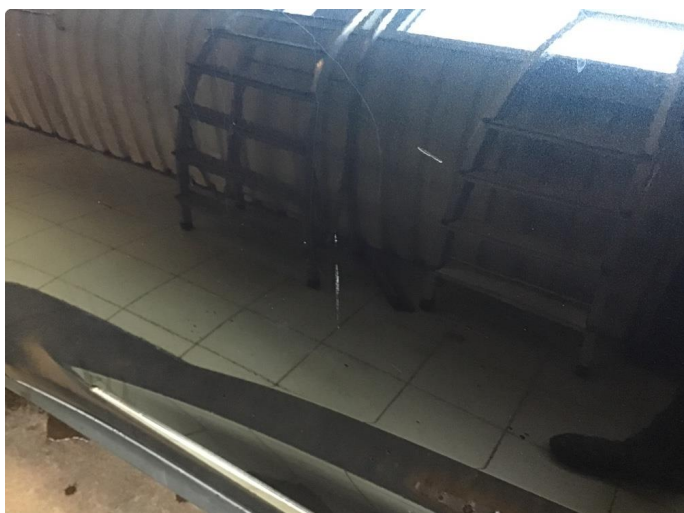
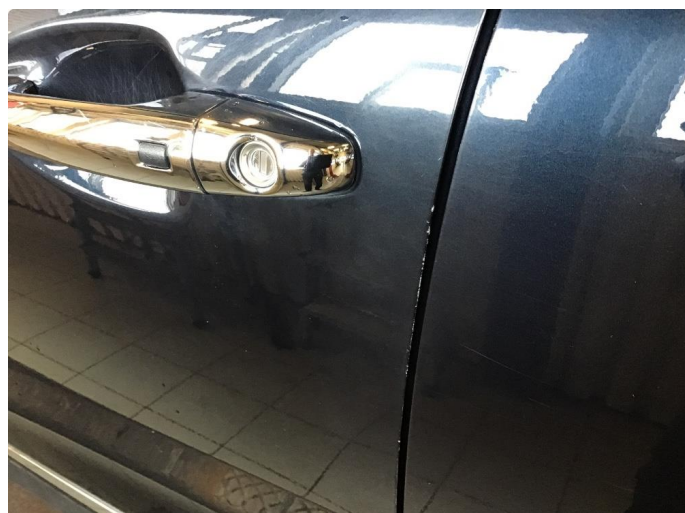
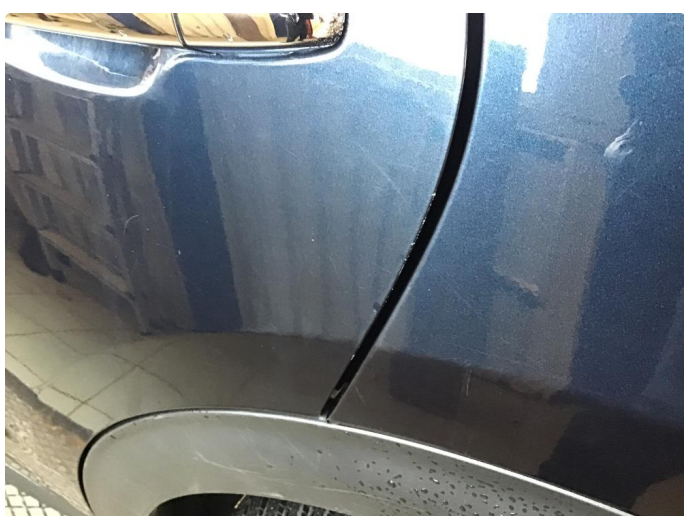
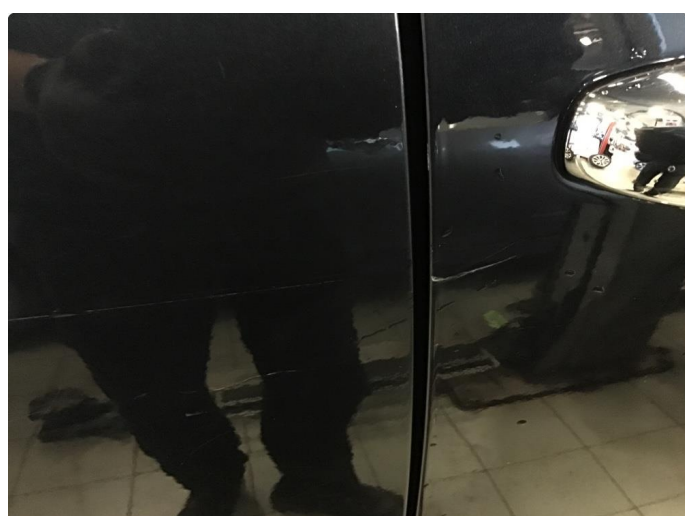
Punkt	Beskrivelse	Plassering
<b>1. EKSTERIØR</b>		
1.1 Dører	riper	alle
1.2 Støtfanger	ripe(r)	bak
<b>2. MOTOR</b>		
2.1 Service	trenger service

1.1 Riper

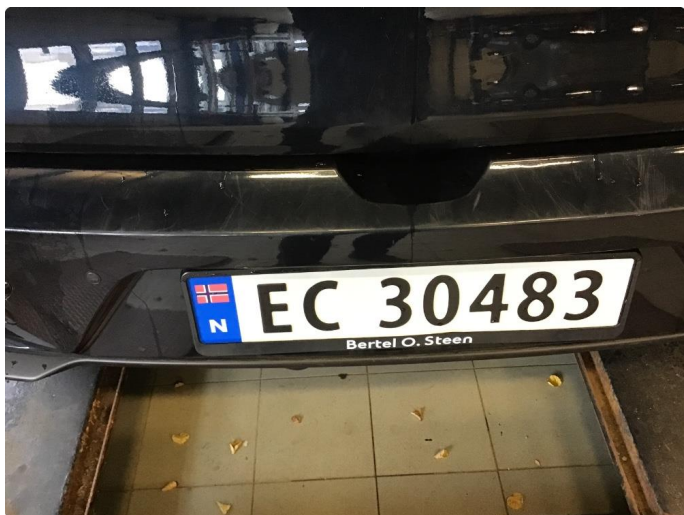
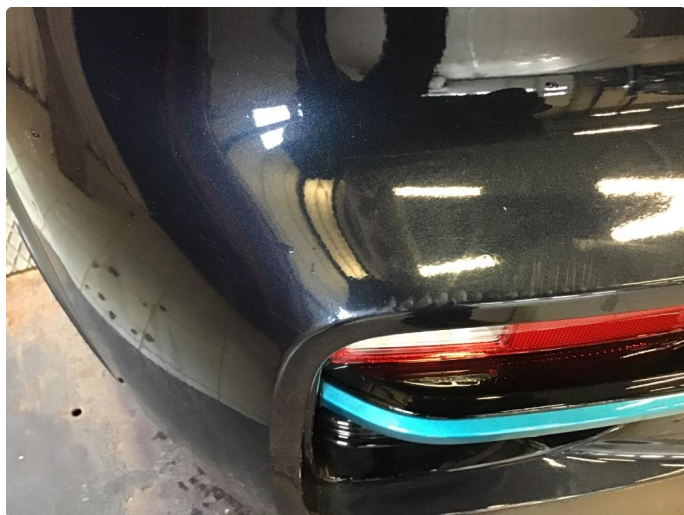
1.2 Ripe(r)
