**VOLVO S60 116 HK AUTOMAT FORHJULSDRIFT**
**TESTDATO: 07.12.2023**
**KODE: 1301601**

<b>YE96118</b>

NBF Tilstandsrapport er utarbeidet av Norges Bilbransjeforbund og Forbrukerrådet.

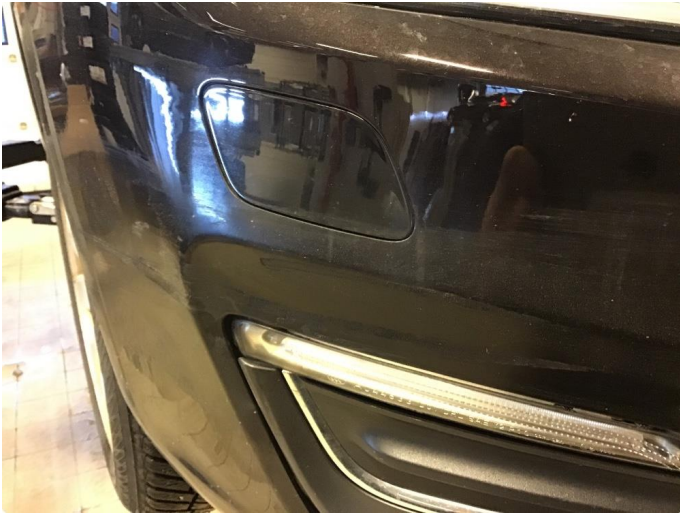
Punkt	Beskrivelse	Plassering
<b>1. EKSTERIØR</b>		
1.1 Skjermer	bulk med lakkskade	høyre foran
1.2 Skjermer	ripe(r)

1.1 Bulk med lakkskade

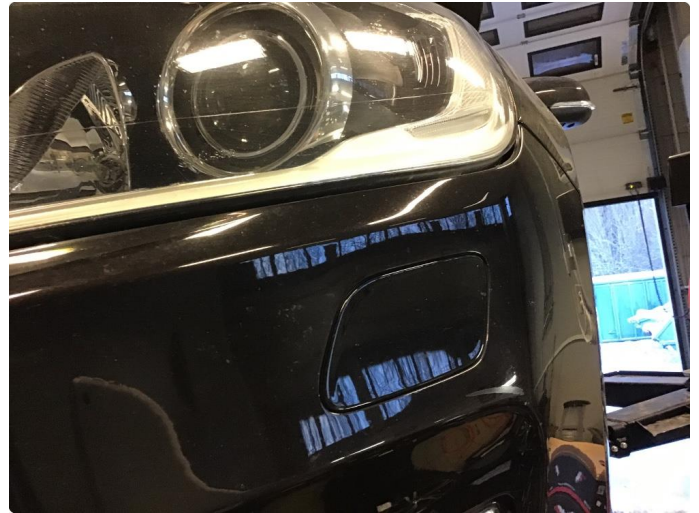
1.2 Ripe(r)
