NAF Bruktbiltest

Testdato
07.12.2023

Bilmerke	Tesla	Motorstørrelse	cm ³
Modell	MODEL S	Motoreffekt	69 kW
Type	0	Aksler i drift	1
Registreringsnr.	EL42816	Drivstofftype	5
Understellsnr.	5YJSA3H11EFP44428	Kjøretøygruppe	101
Km.stand.	63969	Bruktimportert	Nei
		Registreringsår	2014
		Registrert første gang	13.08.2014

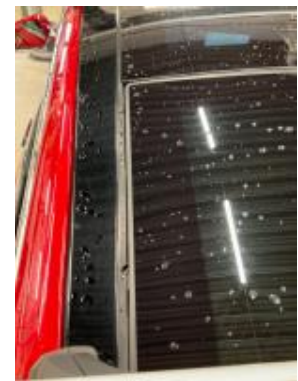
18. Takluke/Panoramatak

66.10	Felg	Ripe/slitasje på felg	
85.10	Takluke/Panoramatak	Ikke funksjonsprøvd pga.snø og is	
85.11		Ikke funksjonsprøvd pga. skiboks	
86.17	Lakk / karosseri utvendig	Diverse småbulker/lakkriper

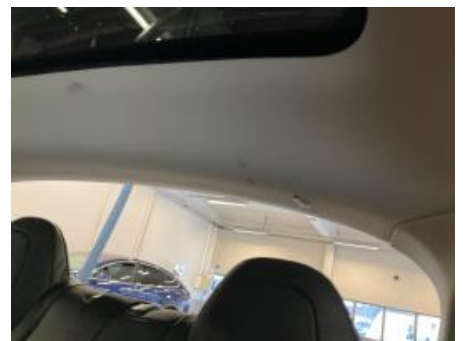
42. Taktrekk

Ref.Id	Repareres	Resultat	Beskrivelse
3.9	Nøkler / Utstyr	Bilens display eller systemscann indikerer at det er svakt/tomt batteri på en eller flere nøkler	
23.2	Full systemskann	Diagnoseavlesing ligger i testrapport	
65.9	Dekk	Mønsterdybde under 1,6 mm for sommerdekk, eller 3,0 mm for vinterdekk:	Høyre bak, Venstre bak
66.7	Felg	Vesentlig oksidering/rust	Venstre foran, Venstre bak
85.8	Takluke/Panoramatak	Pynte- eller tetningslist løs, skadet eller mangler	
93.1	Taktrekk	Hull/rifter/flenger i taktrekk	Bak
