**VOLVO S60 4X4**
**TESTDATO: 18.07.2023**
**KODE: 1204684**

<b>VJ20430</b>	<b>72 510 KM</b>	<b>15.06.2020</b> Førstegang registrert	<b>Bensin/ Batteri</b>
----------------	------------------	--	----------------------------

NBF Tilstandsrapport er utarbeidet av Norges Bilbransjeforbund og Forbrukerrådet.

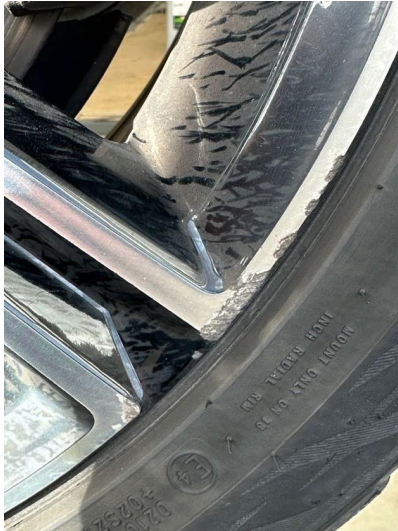
Punkt	Beskrivelse	Plassering
<b>1. EKSTERIØR</b>		
1.1 Dekk/Felger	En vinterfelg litt kantkjørt	
1.2 Dekk/Felger	En sommerfelg litt kantkjørt

1.1 En vinterfelg litt kantkjørt

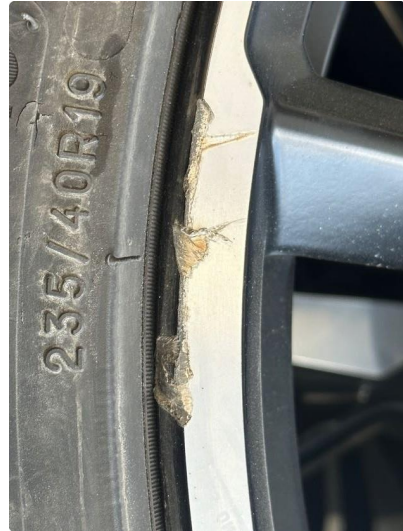
1.2 En sommerfelg litt kantkjørt
