NAF Bruktbiltest

Testdato
08.12.2023

Bilmerke	Tesla	Motorstørrelse	cm ³
Modell	Model 3	Motoreffekt	155 kW
Type	0	Aksler i drift	2
Registreringsnr.	EV93382	Drivstofftype	Elektrisk
Understellsnr.	5YJ3E7EB6KF382945	Kjøretøygruppe	101
Km.stand.	69986	Bruktimportert	Nei
Farge	Blå	Registreringsår	2019
		Registrert første gang	27.09.2019

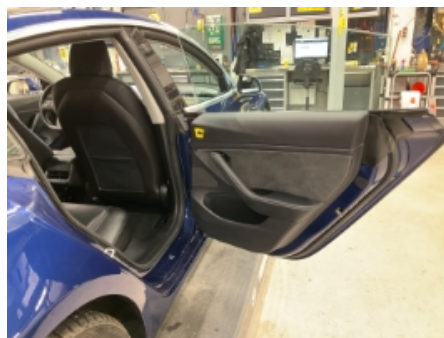
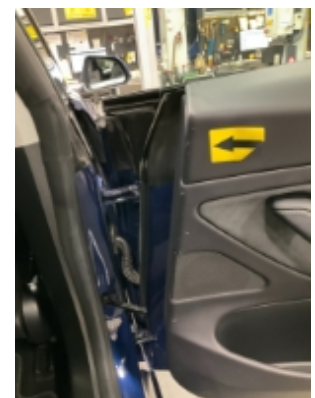
47. Dørtrekk

Ref.Id	Repareres	Resultat	Beskrivelse
45.17	Instrumenter	* - Ryggekamera uklart/stripete/feil farge på skjerm.	
79.5	Opphengs- / bærearmer bakaksel	Slitt foring / løsnet i vulkanisering:	Bakre venstre øvre, Bakre høyre øvre
86.8	Lakk / karosseri utvendig	Rustangrep:	Venstre forskjerm, Høyre forskjerm
96.1	Dørtrekk	Hull/rift/flenge i dørtrekk:	Høyre bakkdør
