**SKODA KAROQ 150 HK AUTOMAT 4X4**
**TESTDATO: 17.12.2023**
**KODE: 1308396**

<b>PR53477</b>

NBF Tilstandsrapport er utarbeidet av Norges Bilbransjeforbund og Forbrukerrådet.

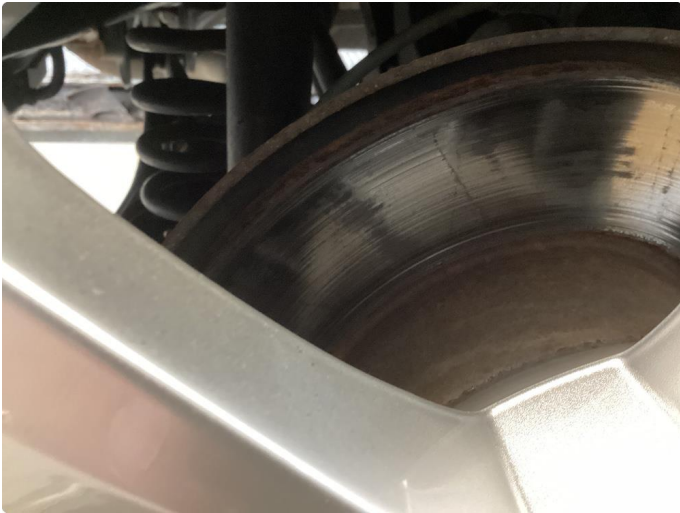
Punkt	Beskrivelse	Plassering
<b>1. EKSTERIØR</b>		
1.1 Dekk/Felger	skjev slitasje på sommerdekk	
<b>2. BREMSER</b>		
2.1 Bremsfunksjon	Påbegynt spottflekker brems bak

2.1 Påbegynt spottflekker bremses bak
