**VOLVO XC70 163 HK AUTOMAT 4X4**
**TESTDATO: 17.11.2022**    **KODE: 106091**  
**2**

NBF Tilstandsrapport er utarbeidet av Norges Bilbransjeforbund og Forbrukerrådet.

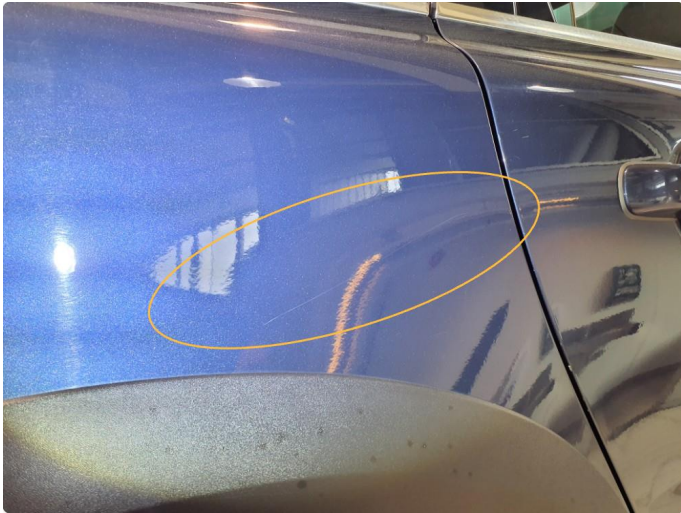
Punkt	Beskrivelse	Plassering
<b>1. EKSTERIØR</b>		
1.1 Skjermer	ripe(r) - Dempes før salg	høyre bak
1.2 Døråpning	ripe(r) - Dempes før salg	høyre bak

1.1 Ripe(r) - Dempes før salg

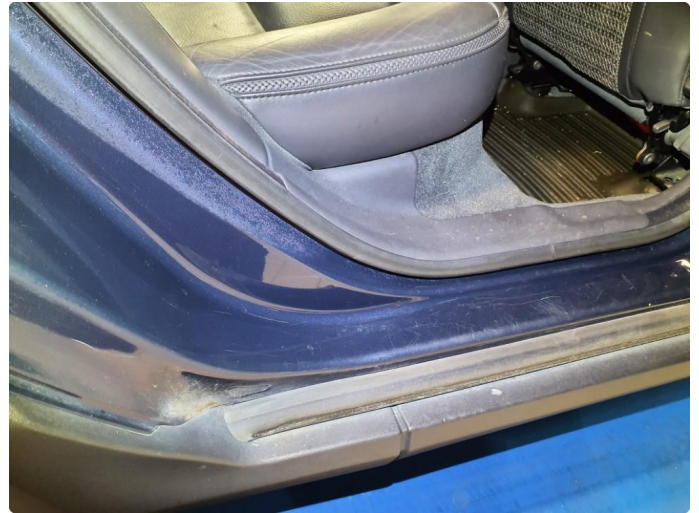
1.2 Ripe(r) - Dempes før salg
