**VOLVO XC60 4X4**
**TESTDATO: 11.01.2023**
**KODE: 1092287**

<b>UX71295</b>

NBF Tilstandsrapport er utarbeidet av Norges Bilbransjeforbund og Forbrukerrådet.

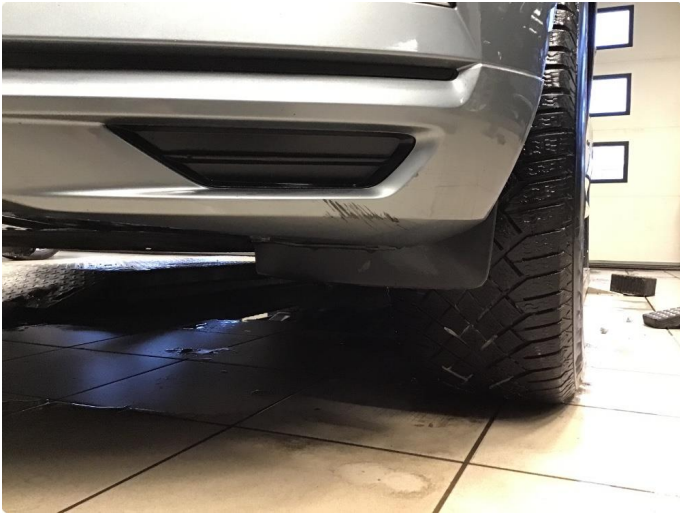
Punkt	Beskrivelse	Plassering
<b>1. EKSTERIØR</b>		
1.1 Støtfanger	liten subbeskade nedre del fanger foran- forenklet lakk	venstre foran
<b>2. MOTOR</b>		
2.1 Motor	Skiftintervall reg reim 240.000km/10 år	
<b>3. GIR OG DRIVLINJE</b>		
3.1 Girkasse	Olje på girkasse byttet 09.12.2022 ved 122671km

1.1 Liten subbeskade nedre del fanger foranforenklet lakk
