**SKODA KODIAQ 190 HK AUTOMAT 4X4**
**TESTDATO: 07.02.2023**
**KODE: 1107757**

<b>BE13376</b>

NBF Tilstandsrapport er utarbeidet av Norges Bilbransjeforbund og Forbrukerrådet.

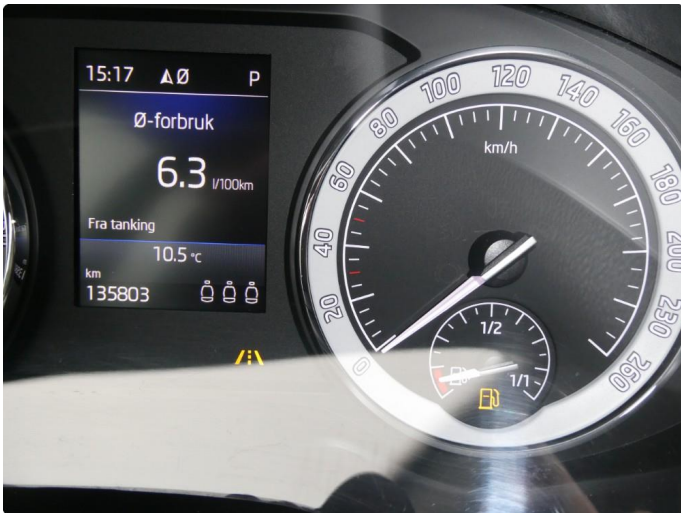
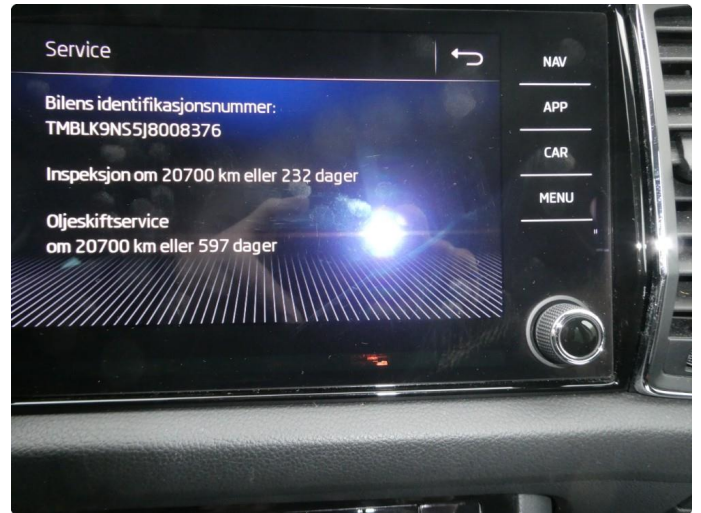
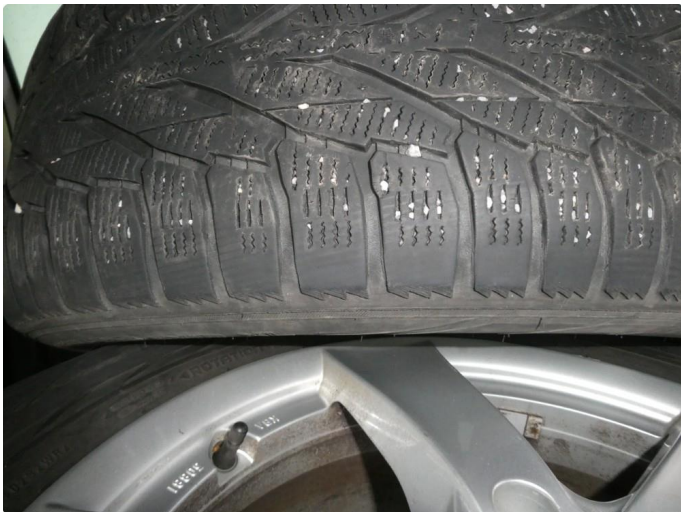
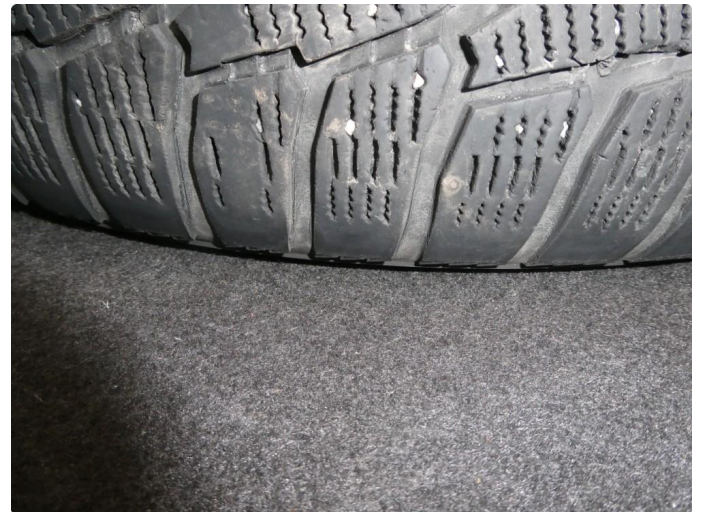
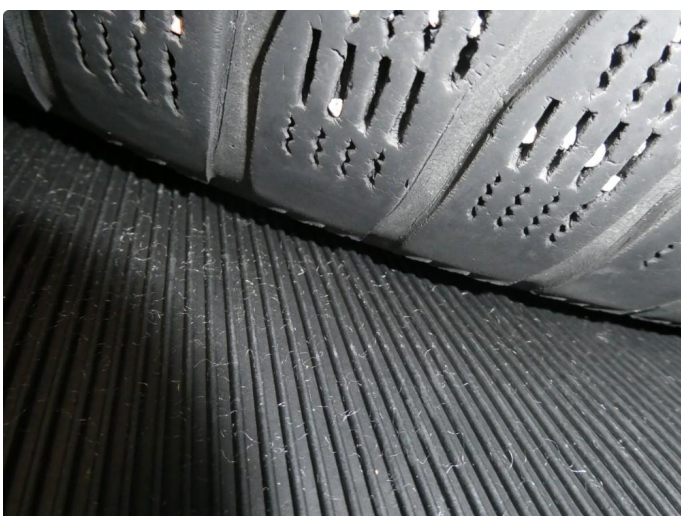
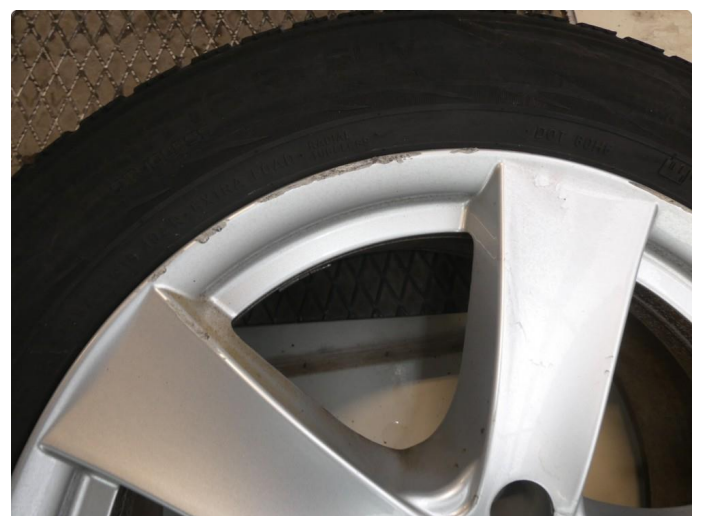
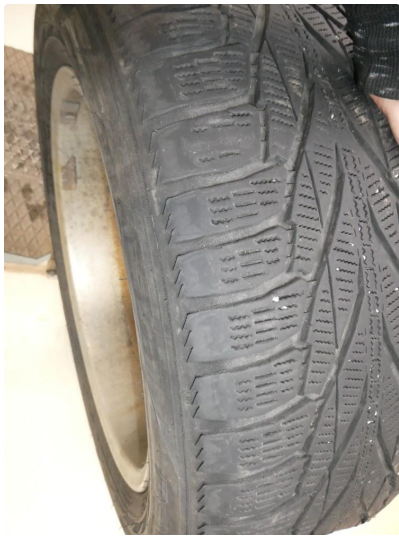
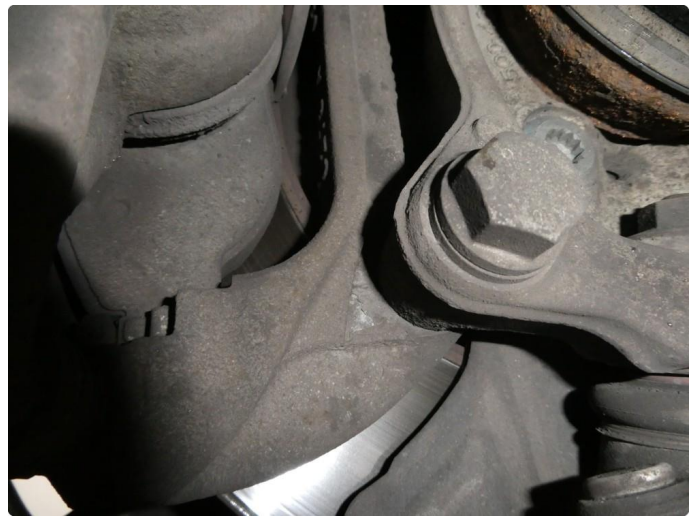
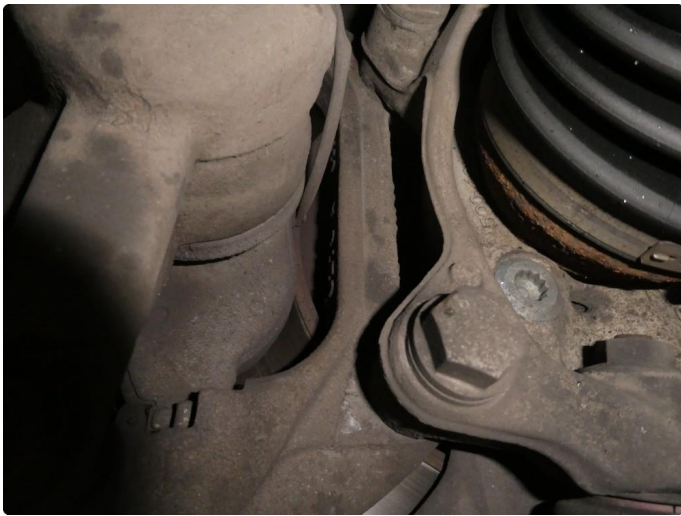
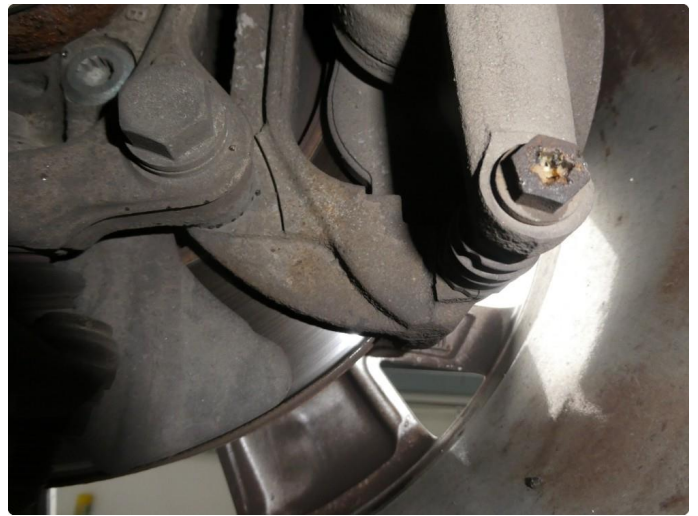
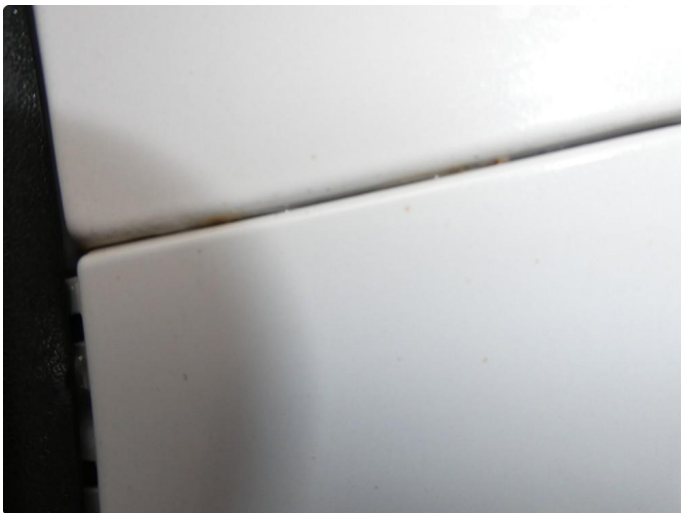
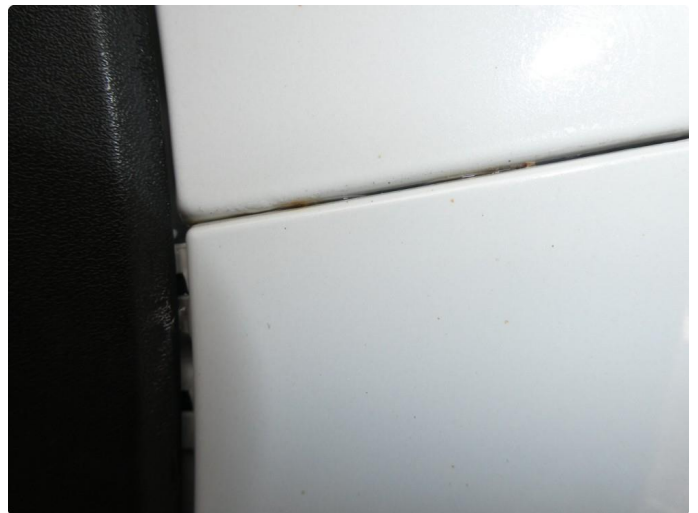
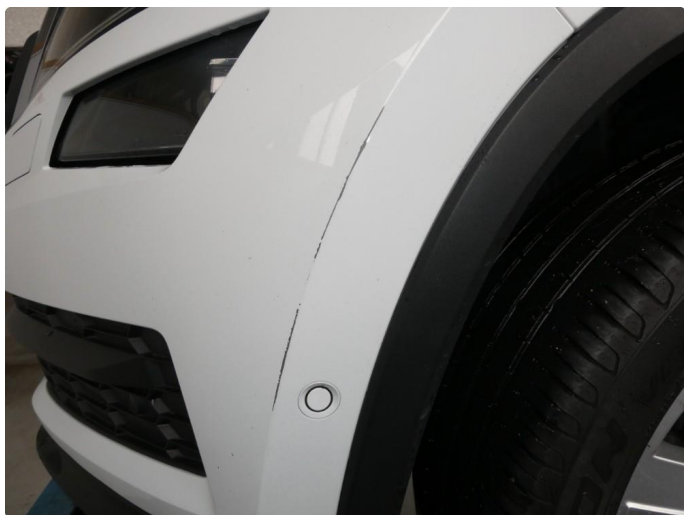
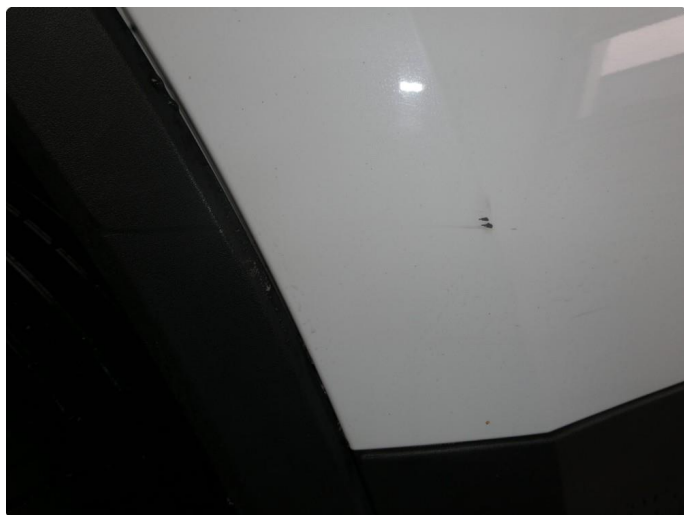
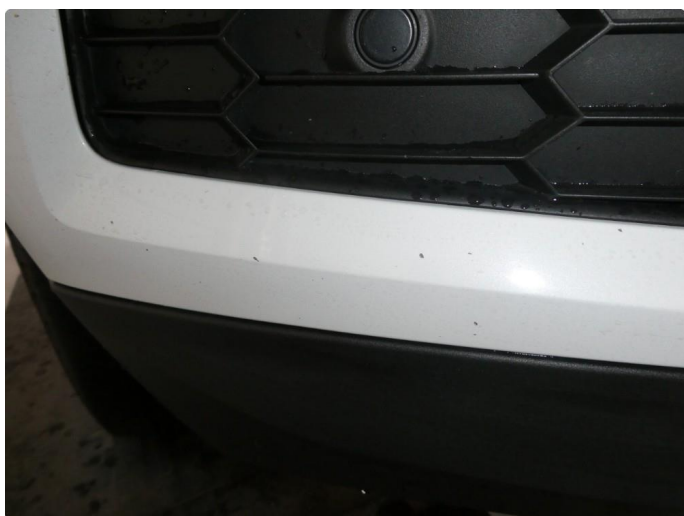
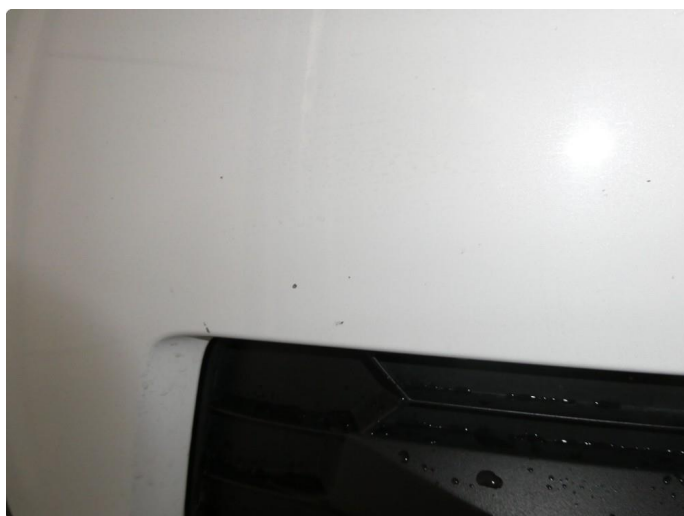
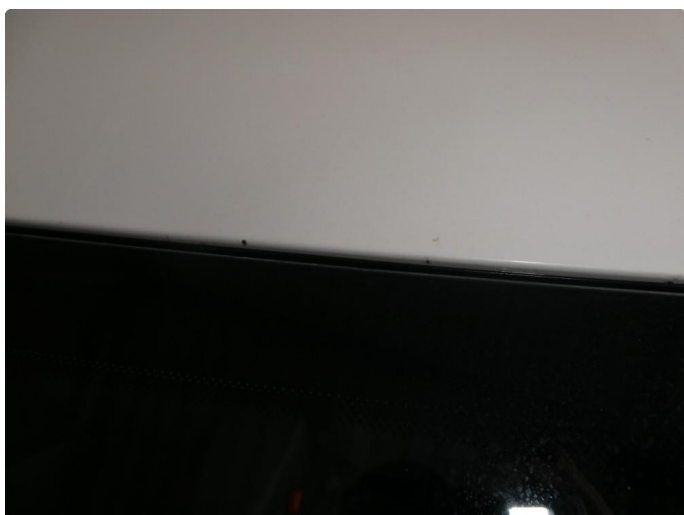
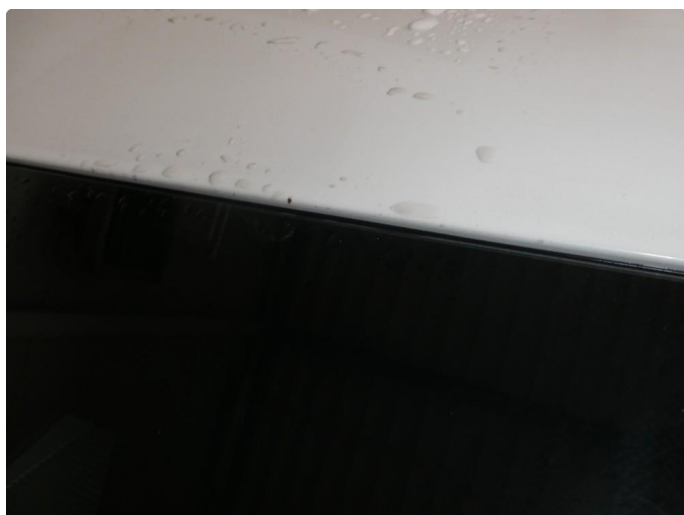
Punkt	Beskrivelse	Plassering
<b>1. EKSTERIØR</b>		
1.1 Skjermer	Rustboble i startfasen venstre bakskjerm mot støtfangerkant	
1.2 Dekk/Felger	1 vinterfelg noe kantkjørt	
1.3 Dekk/Felger	Påbegynt slitsje insider vinterdekk	
1.4 Støtfanger	Riper gjennom lakk støtfanger venstre side foran	
1.5 Tak	Noe små steinsprut tak	
<b>2. MOTOR</b>		
2.1 Motor	Mangler fjernbetjening til webasto
