**VOLVO XC60 4X4**
**TESTDATO: 20.01.2023**
**KODE: 1083612**

**YF15765**

NBF Tilstandsrapport er utarbeidet av Norges Bilbransjeforbund og Forbrukerrådet.

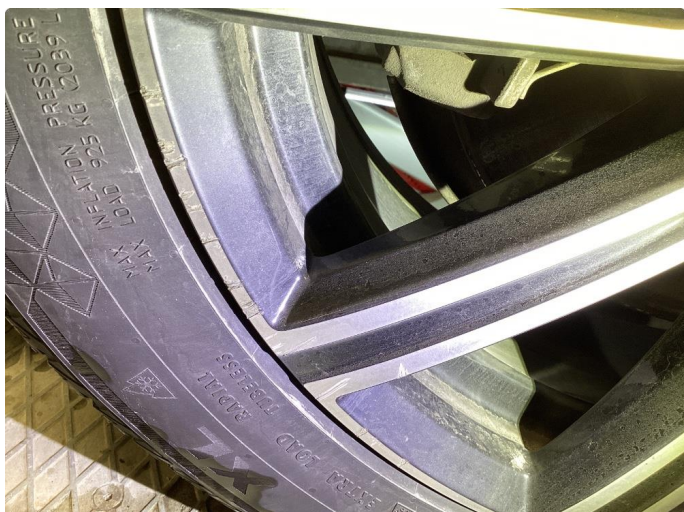
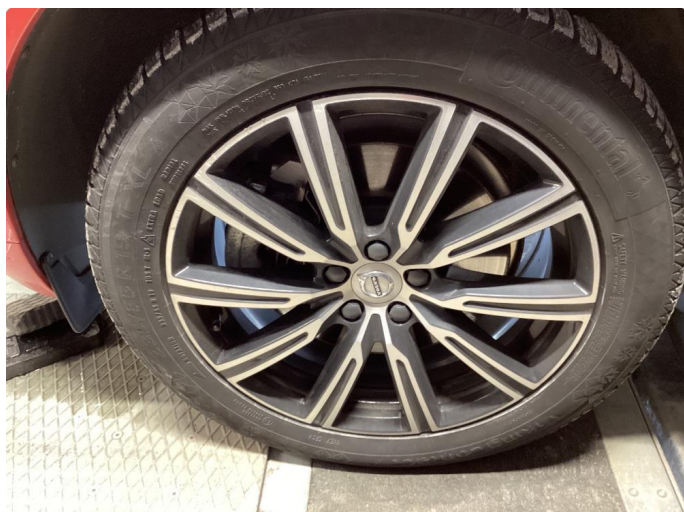
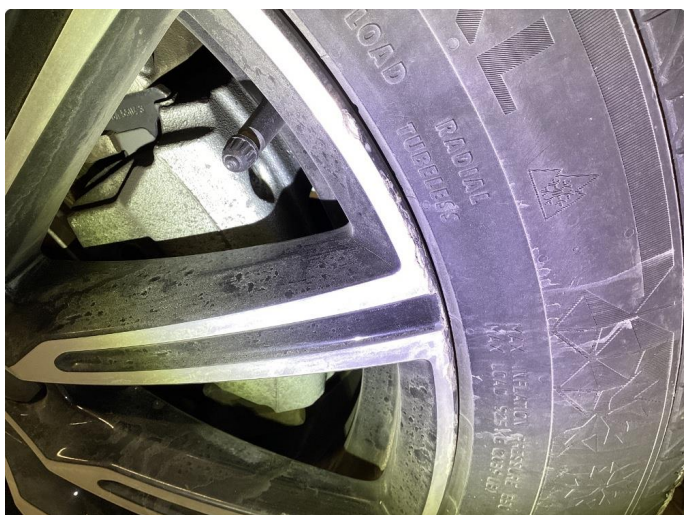
| Punkt | Beskrivelse | Plassering |
|---|---|---|
| 1.1 Dekk/Felger | kantkjørt felg. Blir byttet | |

1.1 Kantkjørt felg.Blir byttet

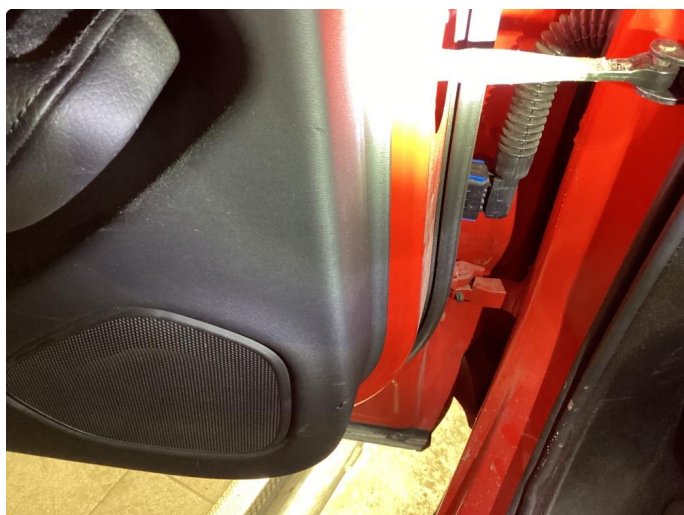
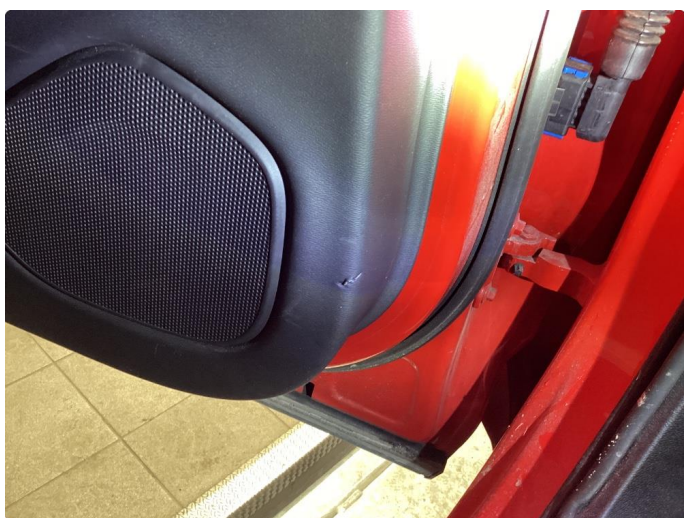
| Punkt | Beskrivelse | Plassering |
|---|---|---|
| 3.1 Dørtrekk | Venstre dørpaneler byttet | |

3.1 Venstre dørpaneler byttet
