**HYUNDAI TUCSON 136 HK AUTOMAT 4X4**
**TESTDATO: 07.02.2023**
**KODE: 1105332**

<b>XR64572</b>

NBF Tilstandsrapport er utarbeidet av Norges Bilbransjeforbund og Forbrukerrådet.

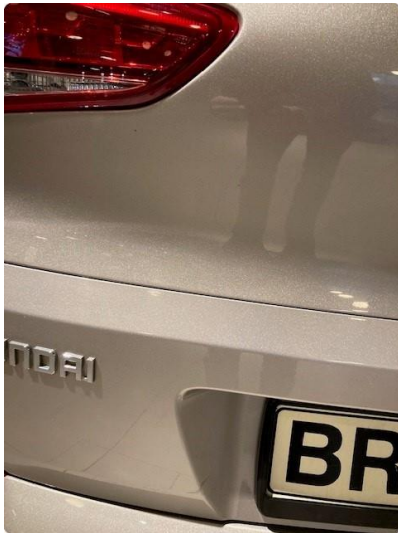
Punkt	Beskrivelse	Plassering
<b>1. EKSTERIØR</b>		
1.1 Lakk	Noen steinsprang på panser små riper på bilen. Normal slitasje i forhold til alder og km.	
1.2 Lakk	To små lakksår bak på bilen venstre side ved baklykt og ved skilt.

1.2 To små lakksår bak på bilen venstre side ved baklykt og ved skilt.
