VERDI- OG LÅNETAKST

Matrikkel: **Gnr 3: Bnr 105**
Kommune: **2023 GAMVIK KOMMUNE**
Adresse: **Skipperbakken 3, 9770 MEHAMN**

Enebolig

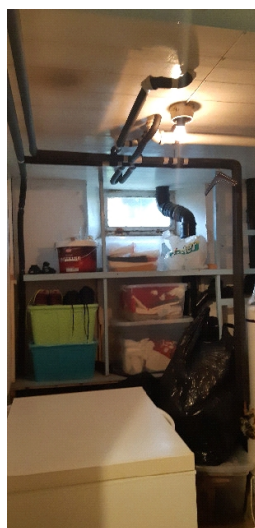
Kjeller

Elde / slitasje / skader: kaldloft: vannmerker i taktrobord flere plasser. Kjeller: synlige fuktmerker / saltutslag ble registrert i betongveggene (spesielt i nedre del). Ingen info om dreneringen foreligger. Vannmerker i trehimling ble registrert ved vinduene. Kjelleren m / vinduer og dører er preget av elde og slitasje. Hva som er skiftet av avløpsrør og vannrør er noe uvist. Innvendig ser det ut som om at det meste er skiftet.
Utvendig kledning er skiftet på røstvegg , resten er av eldre dato (slitt).
