MERCEDES-BENZ EQC 4X4
TESTDATO: 09.03.2023
KODE: 1125152

NBF Tilstandsrapport er utarbeidet av Norges Bilbransjeforbund og Forbrukerrådet.

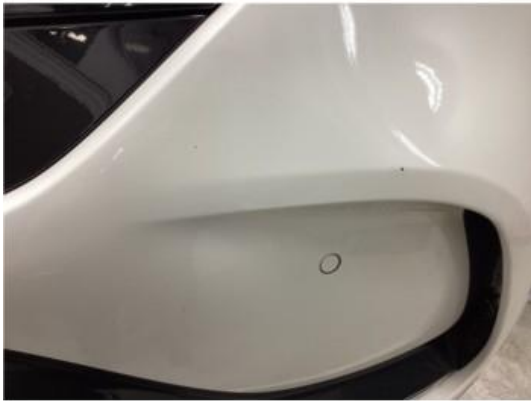
| Punkt | Beskrivelse | Plassering |
|---|---|---|
| 1.2 Støtfanger | Mindre steinsprut i fanger | |

1.2 Mindre steinsprut i fanger

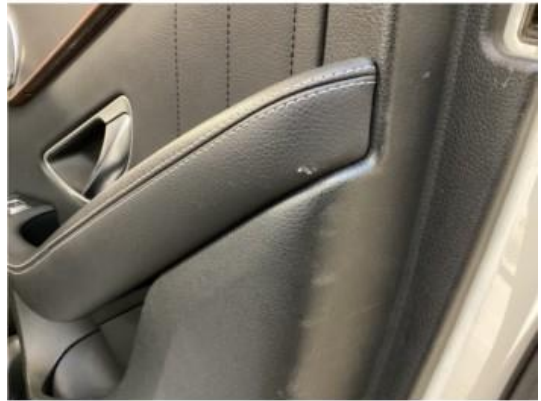
| Punkt | Beskrivelse | Plassering |
|---|---|---|
| 2.1 Dørtrekk | Merke etter beltespenn | |

2.1 Merke etter beltespenn
