VOLVO XC70 181 HK AUTOMAT 4X4
TESTDATO: 27.02.2023
KODE: 1118867

YF10535

NBF Tilstandsrapport er utarbeidet av Norges Bilbransjeforbund og Forbrukerrådet.

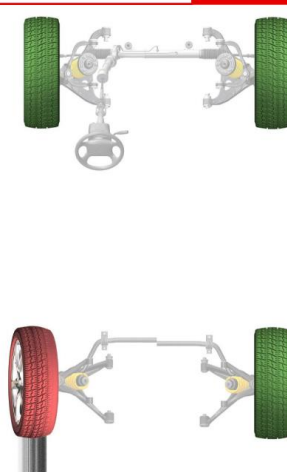
2.1 4-hjulsmåling/forstillingskontroll - utført

Wheel Alignment **FAILED**

- Front Total Toe
- Front Camber
- Rear Total Toe
- Rear Camber
