# VERDI- OG LÅNETAKST

Matrikkel: **Gnr 66: Bnr 38**  
Kommune: **5425 STORFJORD KOMMUNE**  
Betegnelse: **Boligeiendom**  
Adresse: **Buktaveien 14, 9046 OTEREN**

Utskriftsdato: 11.08.2021  
Dato befaring: 10.08.2018  
Revidert dato: 10.08.2021

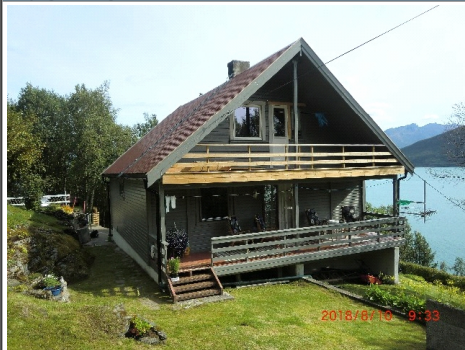
### Enebolig

Standard:	Boligen er renoveret i flere omganger og fremstår med god standard, både med tanke på materialvalg og tekniske installasjoner.
Vedlikehold:	Boligen er meget godt vedlikeholdt.

Konstruksjon	
En enkel beskrivelse av byggverkets konstruksjon og oppbygning.	
Bygning generelt:	Vedrørende besiktigelse av tildekkede flater når eiendommen er bebodd opplyses følgende: Møbler og innventar er ikke flyttet på av takstmannen under befaringen. Dette kan medføre at skader som er tildekket/skjult ikke fremkommer av takstrappporten. Takstmannen kan ikke bære ansvaret for slike forhold.  Boligen er oppført på grunnmur av betongstein på støpte søiler, fundamentert på fjell.
Utvendig:	Yttervegger er av bindingsverk, trolig isolert med 10 cm mineralull. Utvendig er yttervegger kledd med vindtette plater, vindsperre og liggende dobbelfalset trepanel. Vinduer med 2- og 3-lags isolerglass i karmen og rammer av tre. De fleste vinduer er skiftet, siste i 2017. Saltak bygget opp av selv bærende takstoler, tekket med korrugerte stålplater. Takrenner og nedløp av stål. Det er montert ny heldekkende pipehatt av stål. Stor balkong utenfor stue i 1. etasje. Balkongen er bygget av trykkimpregnerte materialer og fundamentert på søyler. Trapp ned til terreng. Deler av balkongen er takoverbygget. Det er også luftbalkong utenfor ett soverom på loft. Trapp ved inngang av strekkmetall.

Innvendig:	Innvendige overflater på vegger består i hovedsak av malte plater, malt miljøstrie og malt trepanel. I himlinger er det malte glatte plater, plater av Tak-Ess type og trepanel. På gulv er det hovedsakelig vinylbelegg. Kjøkkeninnredning med malte profilerte fronter og dører, benkeplate av laminat. Flislagt på vegg mellom benk og overskap, frittstående hvitevarer. Badet er innredet med lukket dusjkabinett, innredning med malte profilerte fronter og dører, vask i helstøpt benkeplate. Toalett og opplegg for vaskemaskin.
Tekniske installasjoner:	Åpen elektrisk installasjon, sikringskap og måler er plassert på vegg i entre. Anlegget er noe oppgradert, alle fordelingskurser er sikret med automater. Hovedinntak for vann og varmtvannsbereider er plassert i kjeller. Rørøpplagg i kobber, fordelt fra kjeller. Pipe murt av elementer med vedovn plassert i stue. Pipe og brannmur er forblendet med fasadestein. Det er montert varmepumpe av luft til luft type, innedel plassert på vegg i stue.

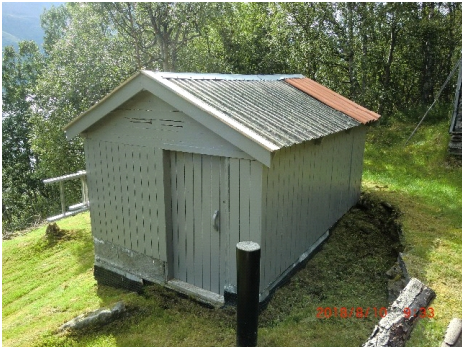
## Uthus-vedsjå

Standard:	Enkel standard.
Vedlikehold:	Godt vedlikeholdt.

Bygning generelt:	Oppført i bindingsverk på ringmur av Leca. Yttervegger er kledd utvendig med stående spaltepanel. Saltak tekket med lysplater og korrugerte stålplater. Plassbygget dør av tre. Tremmegulv av impregnerte bord innvendig.
-------------------	---

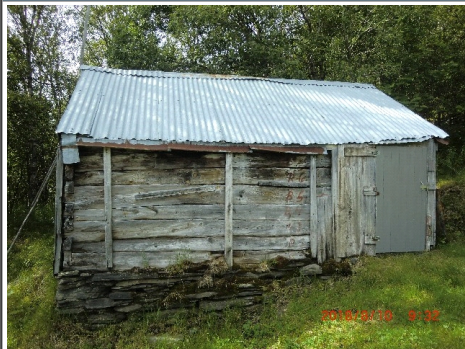
## Uthus

Standard:	Enkel standard.
Vedlikehold:	Noe råteskader i tømmer.

Konstruksjon	
En enkel beskrivelse av byggverkets konstruksjon og oppbygning.	
Bygning generelt:	Gammel bygning oppført i laftet tømmer. Bygget er fundamentert på grunnmur av tørrstabet naturstein. Saltak med sperrer og åser av tre, tekket med galvaniserte bølgeblikkplater. Tremmegulv av heltre bord innvendig.
