AUDI Q3 150 HK AUTOMAT 4X4
TESTDATO: 14.03.2023
KODE: 1127400

NBF Tilstandsrapport er utarbeidet av Norges Bilbransjeforbund og Forbrukerrådet.

OPPSUMMERT STATUS PÅ KJØRETØY

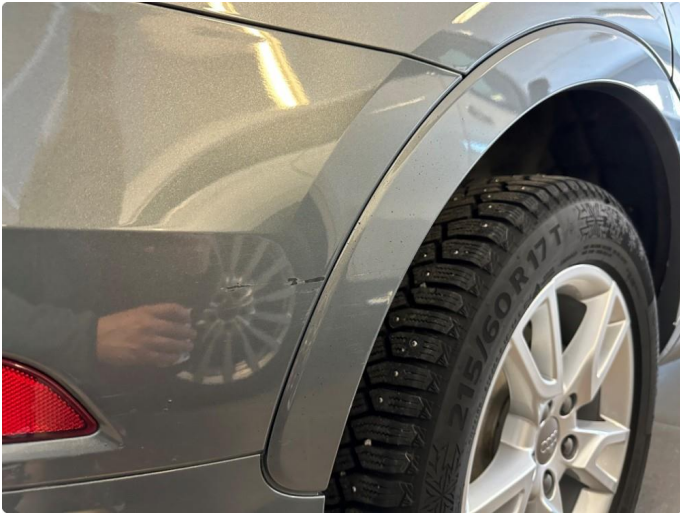
| Punkt | Beskrivelse | Plassering |
|---|---|---|
| 1.1 Lakk | Ripe ned til grunning i fanger/plast | |

1.1 Ripe ned til grunning i fanger/plast
