**TOYOTA C-HR FORHJULSDRIFT**
**TESTDATO: 04.05.2023**
**KODE: 1114609**

<b>XR66437</b>	<b>32 858 KM</b>	<b>21.06.2018</b> Førstegang registrert	<b>Bensin/ Batteri</b>
----------------	------------------	--	----------------------------

NBF Tilstandsrapport er utarbeidet av Norges Bilbransjeforbund og Forbrukerrådet.

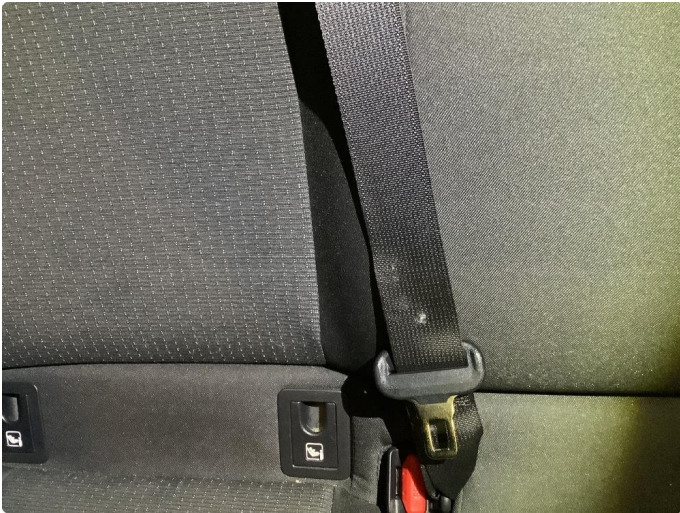
Punkt	Beskrivelse	Plassering
<b>1. EKSTERIØR</b>		
1.1 Antirustbehandling	mangler - Ikke kritisk	
<b>2. INTERIØR</b>		
2.1 Bilbelte	skade på belte. Utgjør ingen sikkerhetsrisiko.	midten bak

2.1 Skade på belte. Utgjør ingen sikkerhetsrisiko.
