**VOLVO V60 4X4**
**TESTDATO: 16.05.2023**
**KODE: 1165969**

| <b>ZH45811</b> | <b>34 000 KM</b> | <b>08.01.2016</b><br>Førstegang registrert | <b>Diesel/ Batteri</b> |

NBF Tilstandsrapport er utarbeidet av Norges Bilbransjeforbund og Forbrukerrådet.

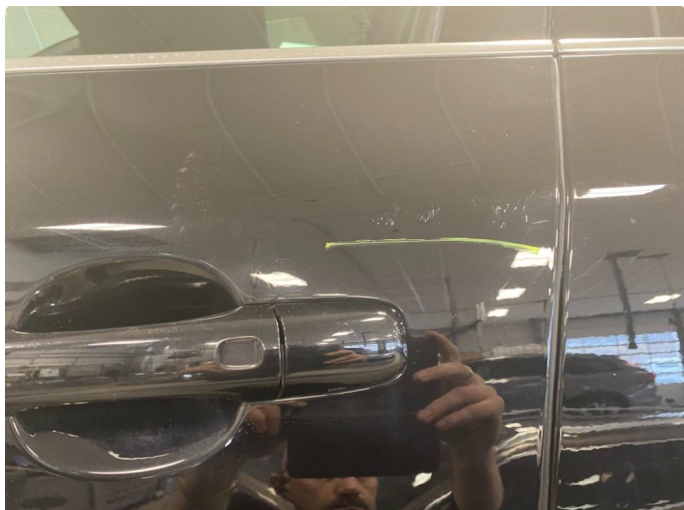
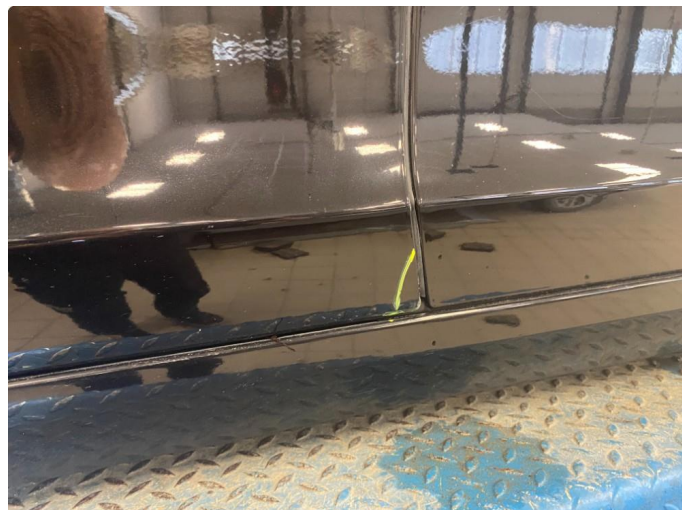
| Punkt | Beskrivelse | Plassering |
|---|---|---|
| 1.1 Dører | Førerddør lakkert pga ripe | venstre foran |

1.1 Førerdør lakkert pga ripe

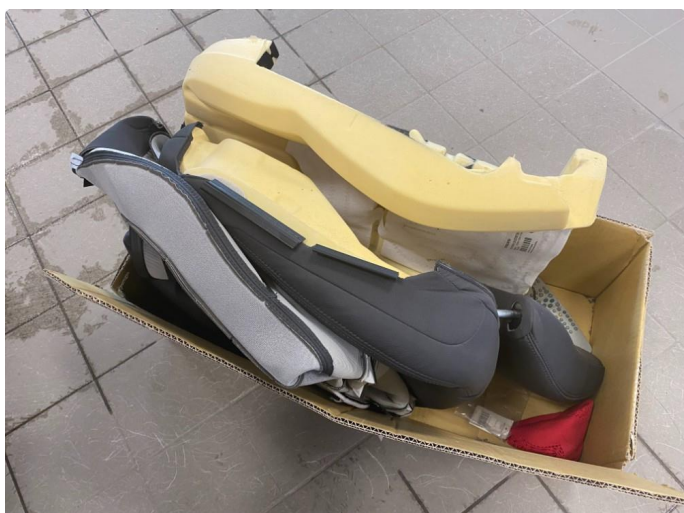
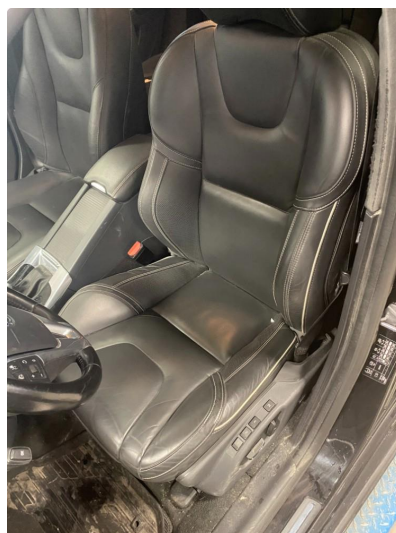
| Punkt | Beskrivelse | Plassering |
|---|---|---|
| 2.1 Seter | Sports stol montert på førerside- Originalt medfølger | venstre foran |

2.1 Sports stol montert på førerside- Originalt medfølger
