SKODA OCTAVIA 150 HK AUTOMAT 4X4

TESTDATO: 25.05.2023

NBF Tilstandsrapport er utarbeidet av Norges Bilbransjeforbund og Forbrukerrådet.

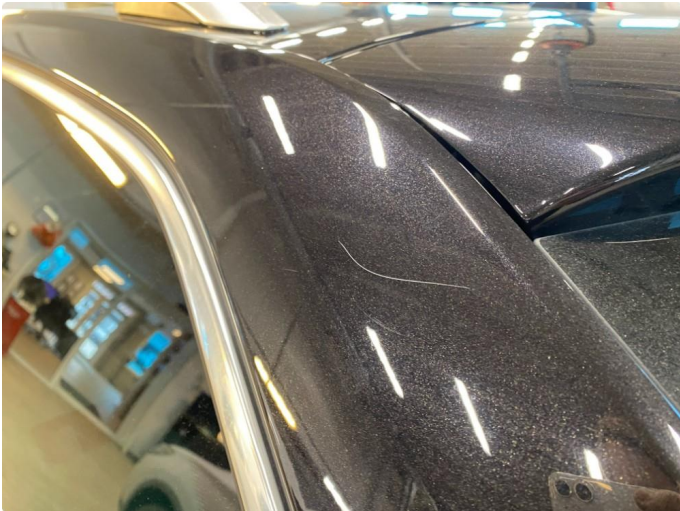
| Punkt | Beskrivelse | Plassering |
|---|---|---|
| 2.1 Lakk | noen riper og småbulker | venstre bak |

2.1 Noen riper og småbulker

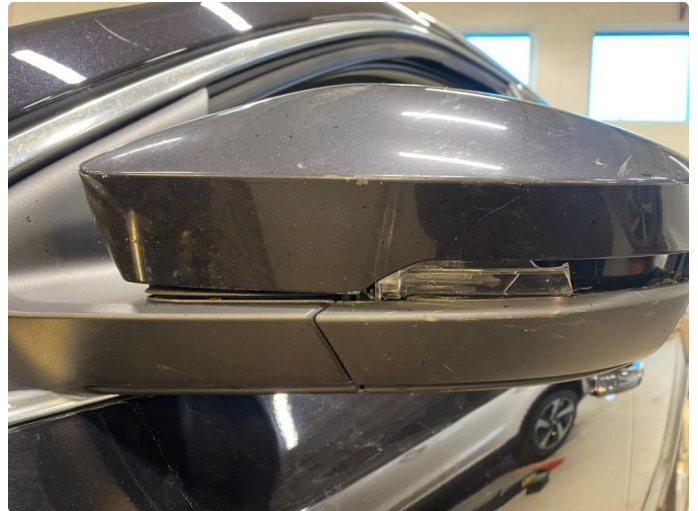
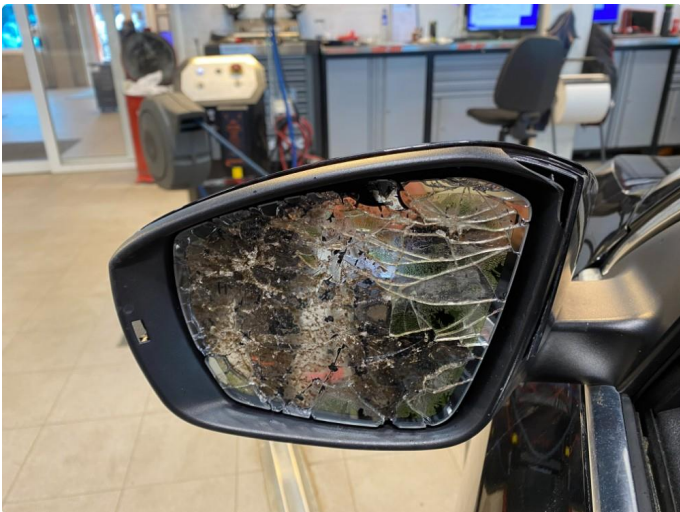
| Punkt | Beskrivelse | Plassering |
|---|---|---|
| 2.2 Speil | speilhus skadet-byttes før salg | venstre foran |

2.2 Speilhus skadet-byttes før salg

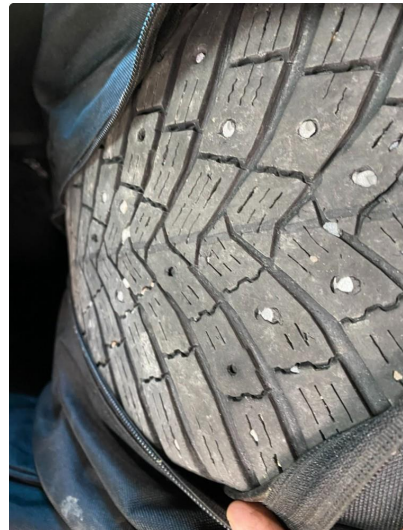
| Punkt | Beskrivelse | Plassering |
|---|---|---|
| 2.3 Dekk/Felger | Bilen leveres med nye vinterdekk | alle |

2.3 Bilen leveres med nye vinterdekk

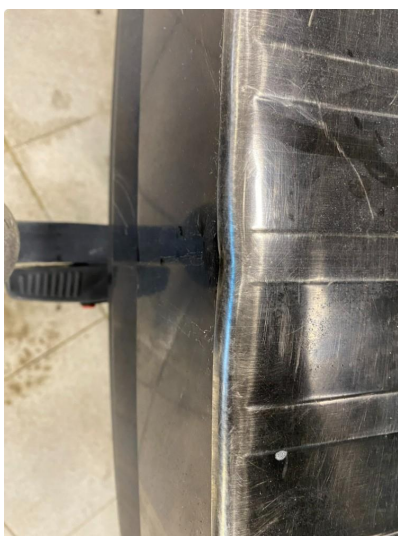
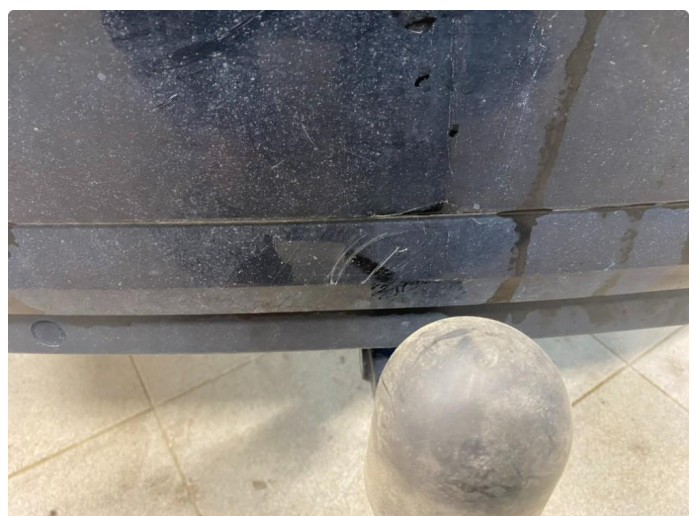
| Punkt | Beskrivelse | Plassering |
|---|---|---|
| 2.4 Støtfanger | liten bulk på fanger bak | bak |

2.4 Liten bulk på fanger bak
