**TOYOTA RAV4 4X4**
**TESTDATO: 13.09.2022**    **KODE: 101984**  
**9**

<b>XD89049</b>

NBF Tilstandsrapport er utarbeidet av Norges Bilbransjeforbund og Forbrukerrådet.

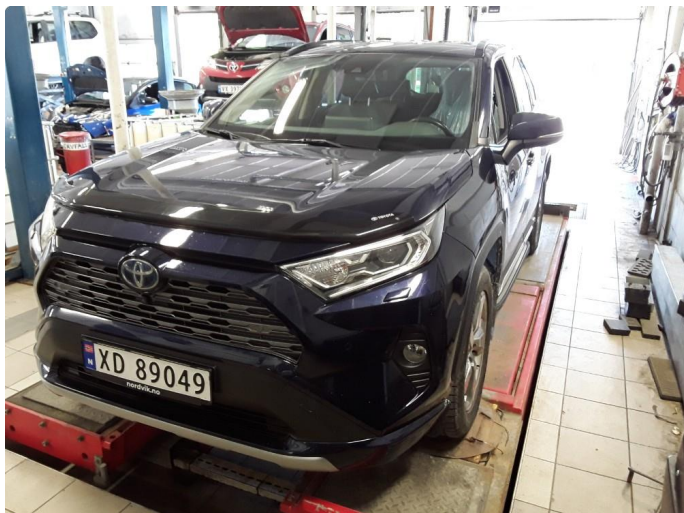
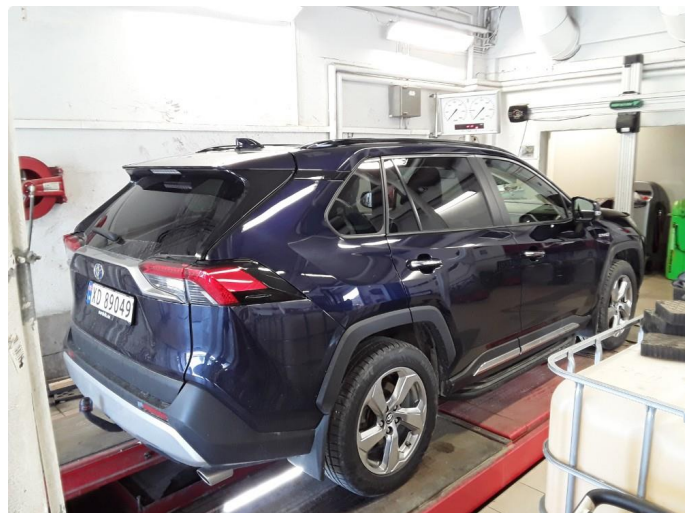
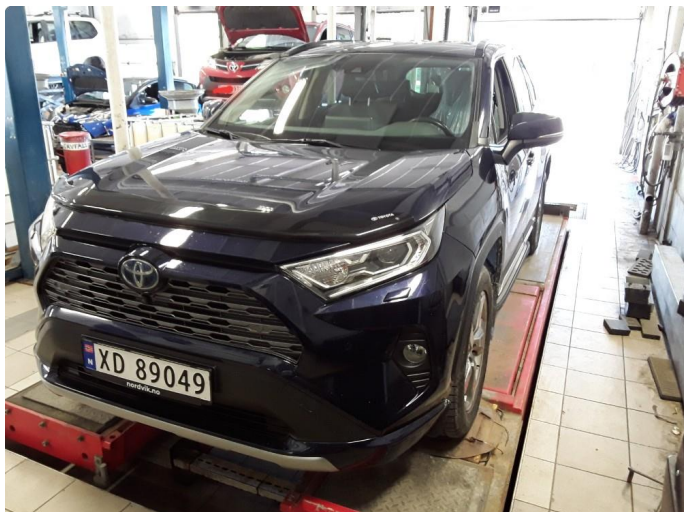
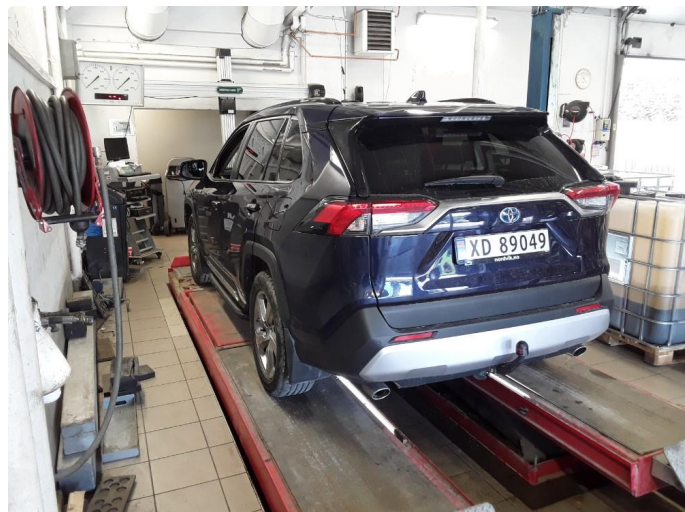
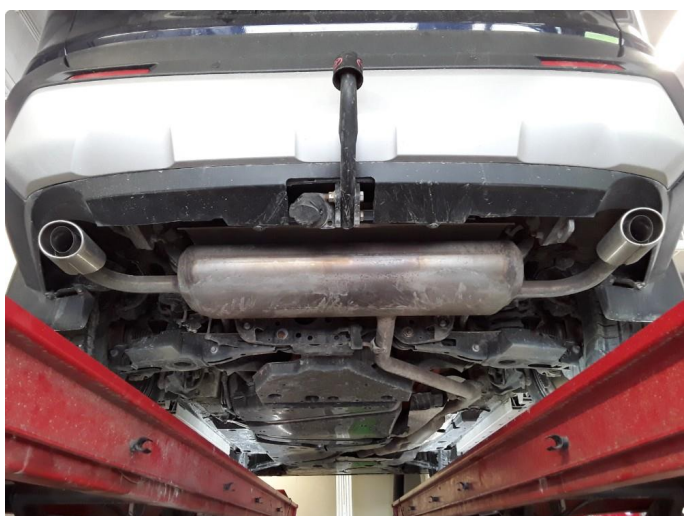
Punkt	Beskrivelse	Plassering
<b>1. EKSTERIØR</b>		
1.1 Dekk/Felger	hjulsett to takseres ved innlevering	
<b>2. BREMSER</b>		
2.1 Bremsfunksjon	slitte klosser	begge foran
