**VOLVO XC90 4X4**
**TESTDATO: 15.05.2023**
**KODE: 1165011**

**YU46548**

NBF Tilstandsrapport er utarbeidet av Norges Bilbransjeforbund og Forbrukerrådet.

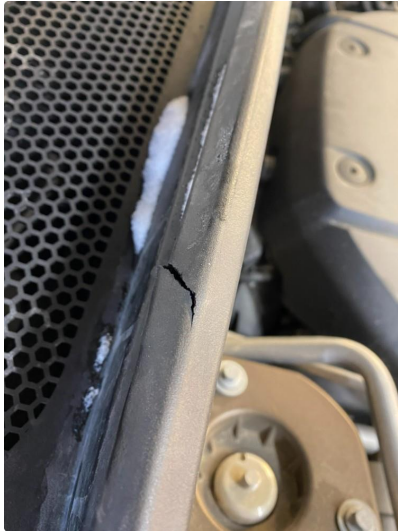
| Punkt | Beskrivelse | Plassering |
|---|---|---|
| 1.1 Panser | Liten sprekk i pakning rundt panseret | foran |

1.1 Liten sprekk i pakning rundt panseret

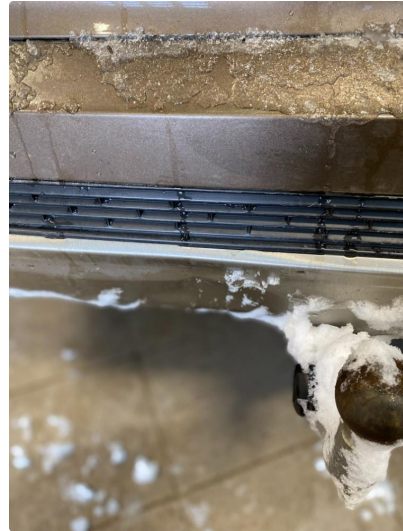
| Punkt | Beskrivelse | Plassering |
|---|---|---|
| 1.3 Støtfanger | Bulk i støtfanger ved hengerfeste | midten bak |

1.3 Bulk i støtfanger ved hengerfeste

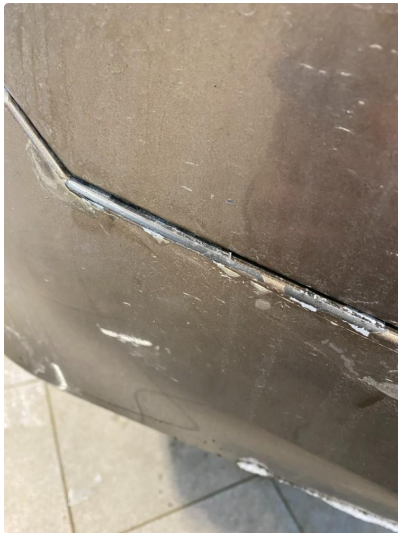
| Punkt | Beskrivelse | Plassering |
|---|---|---|
| 1.4 Støtfanger | Lakkskade støtfanger bak på høyre side./ dryppet lakk i | bak |

1.4 Lakkskade støtfanger bak på høyre side./  
dryppet lakk i

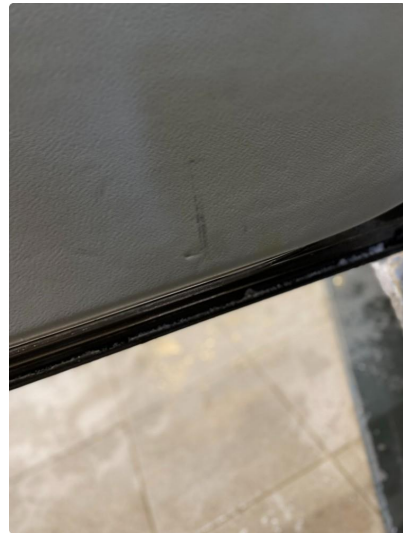
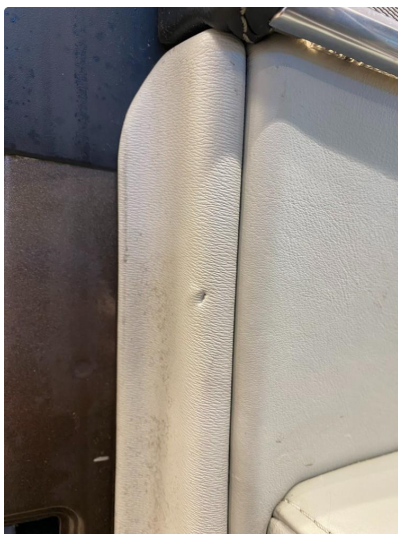
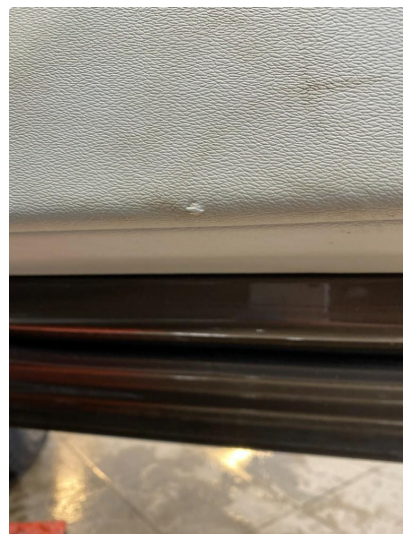
| Punkt | Beskrivelse | Plassering |
|---|---|---|
| 2.1 Dørtrekk | skadet/merker etter utstyr | høyre foran - venstre foran - venstre bak |

2.1 Skadet/merker etter utstyr

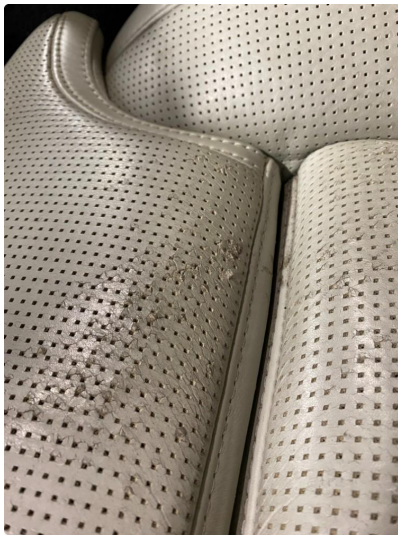
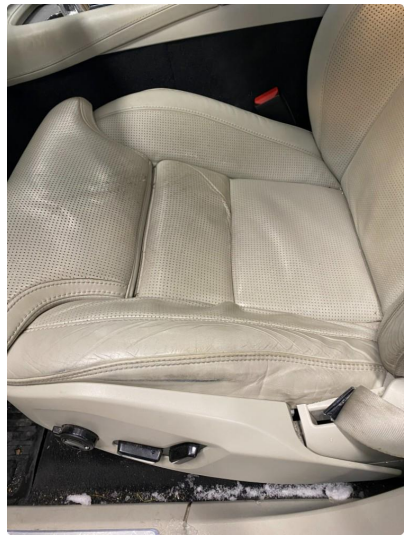
| Punkt | Beskrivelse | Plassering |
|---|---|---|
| 2.2 Seter | skade på setepute | venstre foran |

2.2 Skade på setepute

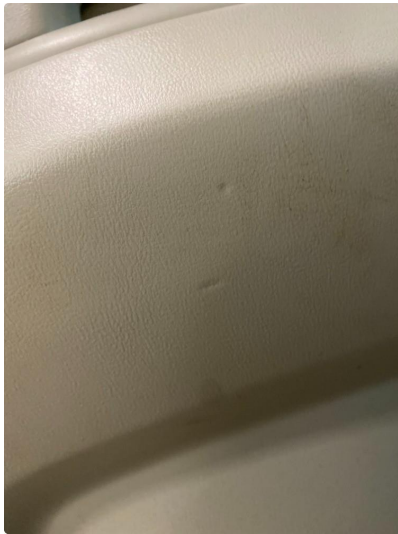
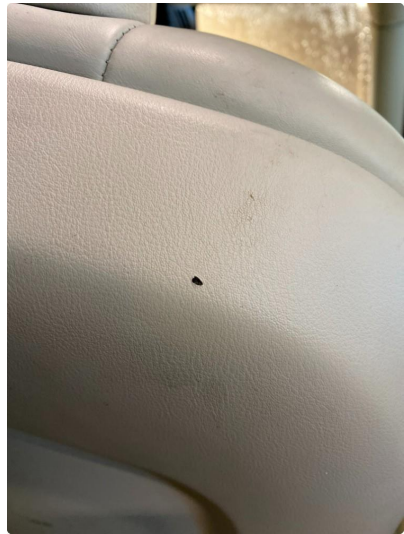
| Punkt | Beskrivelse | Plassering |
|---|---|---|
| 2.3 Seter | skade på seterygg | begge foran |

2.3 Skade på seterygg
