**SUBARU XV 114 HK AUTOMAT 4X4**
**TESTDATO: 15.06.2023**
**KODE: 1185123**

NBF Tilstandsrapport er utarbeidet av Norges Bilbransjeforbund og Forbrukerrådet.

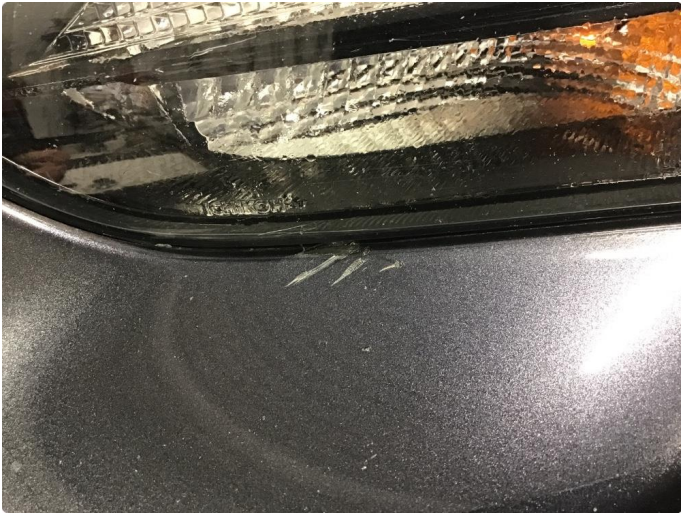
Punkt	Beskrivelse	Plassering
<b>1. EKSTERIØR</b>		
1.1 Lakk	Normal bruksslitasje iht. alder/km	
1.2 Støtfanger	Mindre ripe under lykt	venstre foran

1.2 Mindre ripe under lykt
