**VOLVO V70 181 HK AUTOMAT FORHJULSDRIFT**
**TESTDATO: 19.10.2022    KODE: 104155**  
**7**

**YT71600**

NBF Tilstandsrapport er utarbeidet av Norges Bilbransjeforbund og Forbrukerrådet.

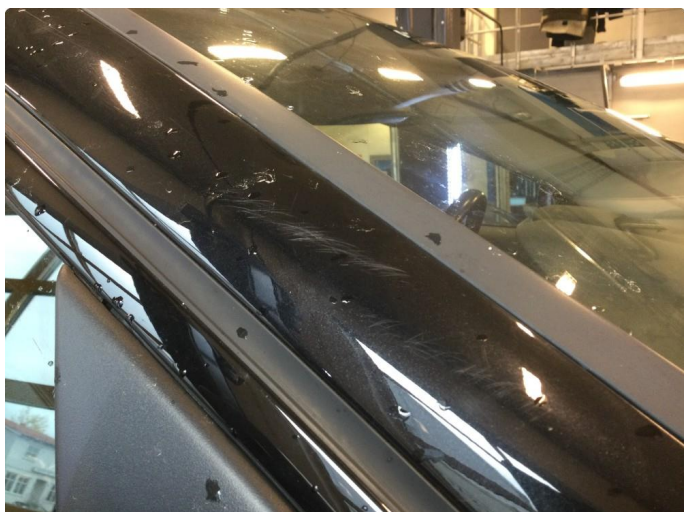
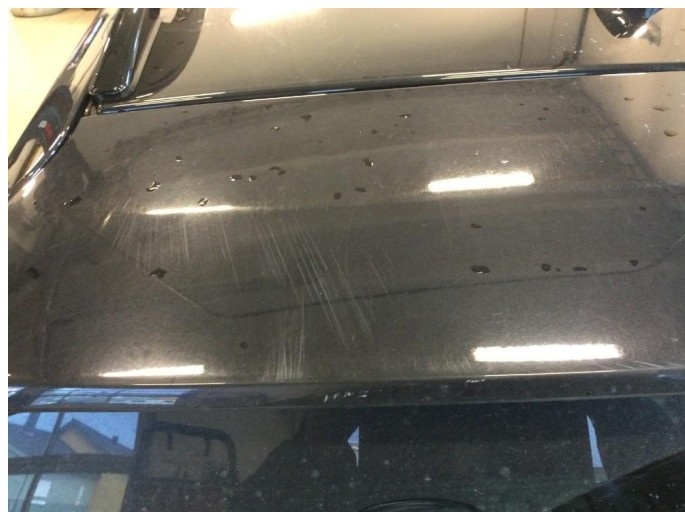
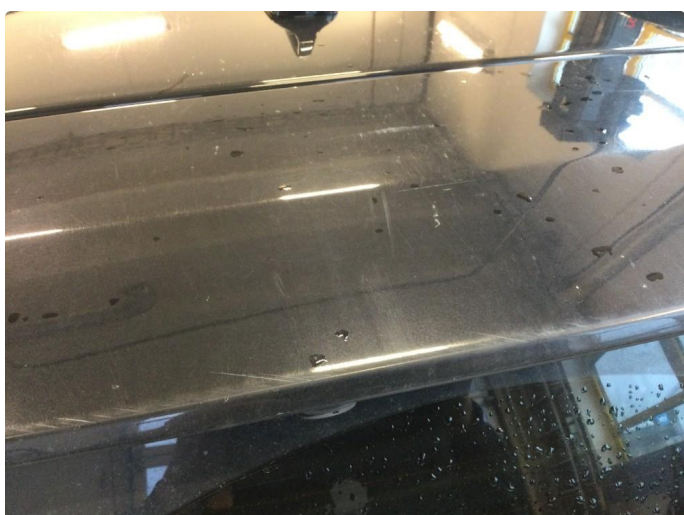
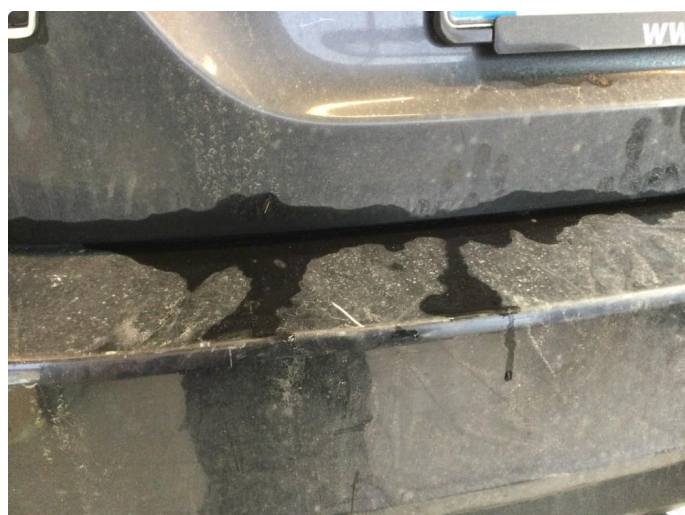
| Punkt | Beskrivelse | Plassering |
|---|---|---|
| 3.1 Lakk | generelt mye bruksslitasje | alle |

3.1 Generelt mye bruksslitasje

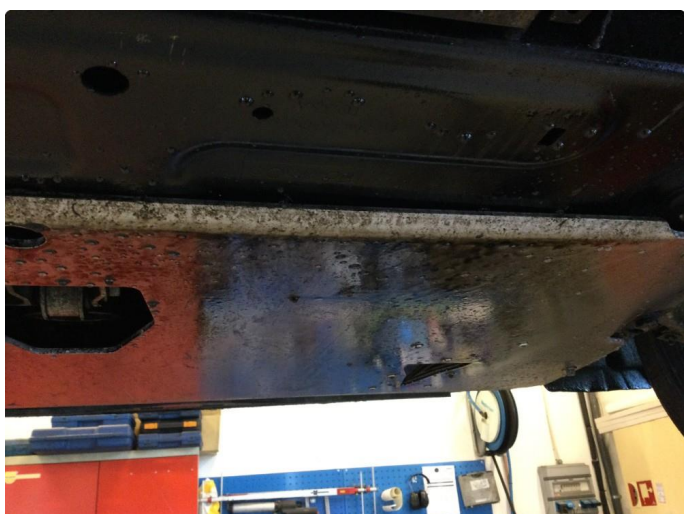
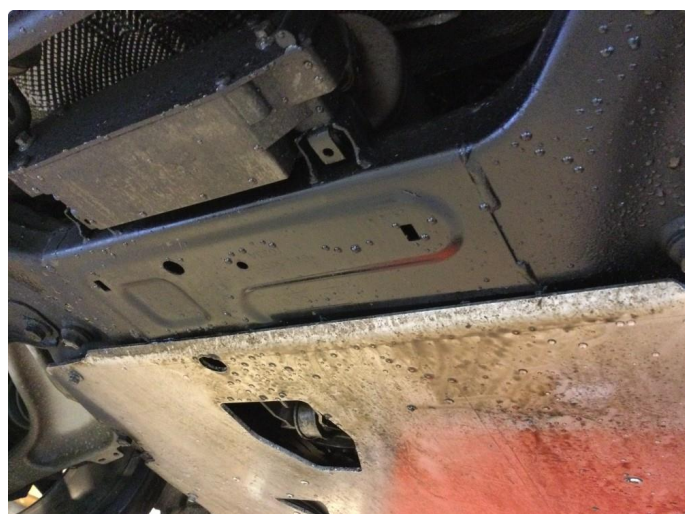
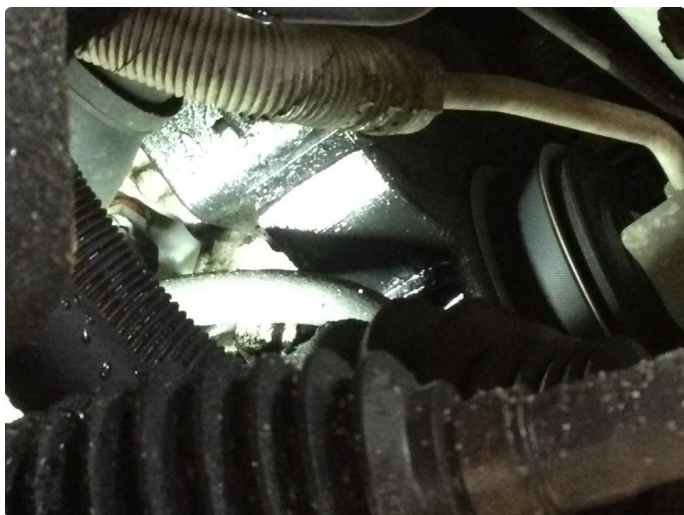
| Punkt | Beskrivelse | Plassering |
|---|---|---|
| 4.2 Lekkasjer | oljelekkasje fra motor | |

4.2 Oljelekkasje fra motor
