Lilletorgnes 31

Nøkkelopplysninger Lilletorgnes 31

Beskrivelse av eiendommen

Sammendrag av boligens tilstand

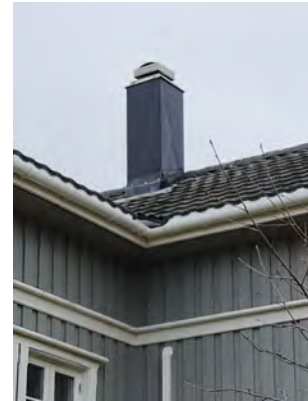
Pipebeslag på tak, takrenner og nedløp i metall.

- Det mangler tilfredsstillende adkomst til pipe for feier. Stigetrinn til pipe mangler

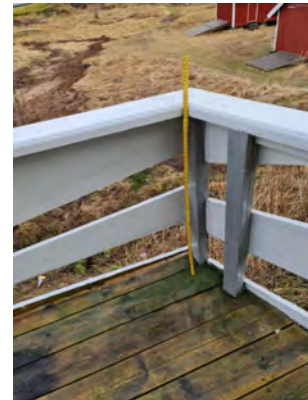
Manglende rekkverk

Stor åpning i rekkverk

- Rekkverkshøyde må endres for å tilfredsstille krav på byggemeldingstidspunktet.
- Åpninger i rekkverk må endres for å tilfredsstille krav på byggemeldingstidspunktet.
- Rekkverk må monteres for å lukke avviket.

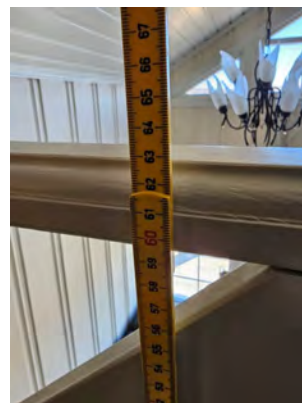
Trapp fra stue

Rekkverk på hems/loft

- Rekkverkshøyde må endres for å tilfredsstillende krav på byggemeldingstidspunktet.
- Håndløper bør monteres, men det var ikke krav på byggetidspunktet.
- Håndløper må monteres på vegg for å tilfredsstillende krav på byggetidspunktet.
- Rekkverk må monteres for å lukke avviket.

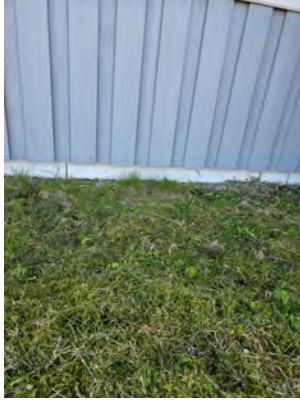
Grunnmur som isolert plate på mark.

Synlig isopor bør tildekkes
