# NAF Bruktbiltest

**Testdato**  
29.06.2023

| <b>Bilmerke</b> | Tesla | <b>Motorstørrelse</b> | cm <sup>3</sup> |
| <b>Modell</b> | Model S | <b>Motoreffekt</b> | 350 kW |

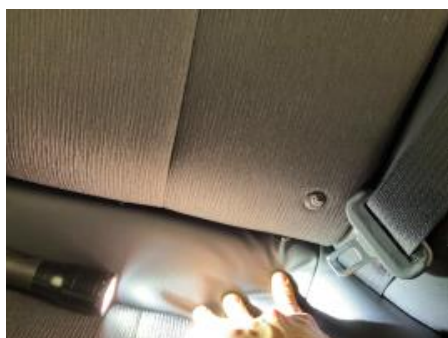
**40. Seter**

| Ref.Id | Repareres | Resultat | Beskrivelse |
|---|---|---|---|
| 107.3 | Seter | Hull/rift gjennom setetrekk: | Venstre bak, Høyre bak |
