# NAF Bruktbiltest

**Testdato**  
28.06.2023

| <b>Bilmerke</b> | Tesla | <b>Motorstørrelse</b> | cm <sup>3</sup> |
| <b>Modell</b> | Model S | <b>Motoreffekt</b> | 350 kW |

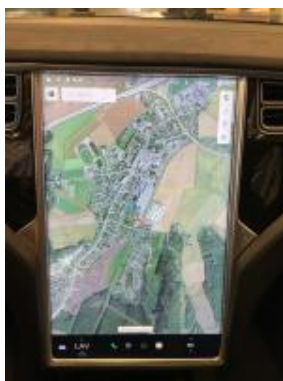
31. Instrumenter

| Ref.Id | Repareres | Resultat | Beskrivelse |
|---|---|---|---|
| 55.10 | Instrumenter | Multiskjerm, skader | |
