# Verditakst

📍 Øverlia 32, 9372 GIBOSTAD

# gnr. 84, bnr. 158

Oppdragsnr.: 20058-1156

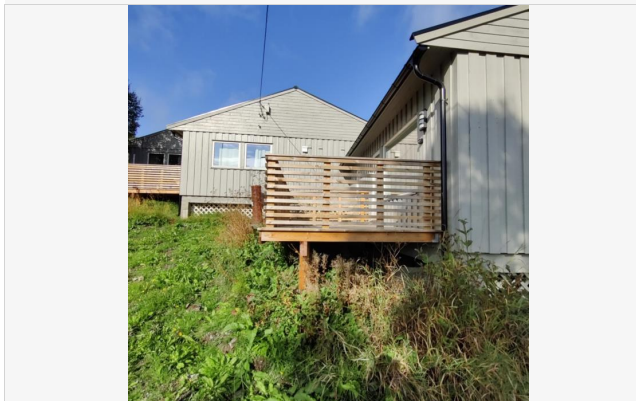
## Tomannsbolig

Bygningene er fundamentert på søyler av betong, mot ukjent grunn.

Boligen har vegger av bindingsverk. Utvendig med stående kledning, innvendig med plater som er malt. Etasjeskiller med trebjelker som er pålagt plater

Boligen har vinduer i tre med forseгла glass. Isolert ytterdør og balkongdør med forseglaglass.

Boligene har salet takkonstruksjon. Taket er tekket med profilerte stålplater. Undertak av Bretex, taktekke, takrenner, nedløp og beslag er byttet 2021.

Stående kledning som er malt i 2021.

Veranda er oppgradert., men det registreres skeivheter.

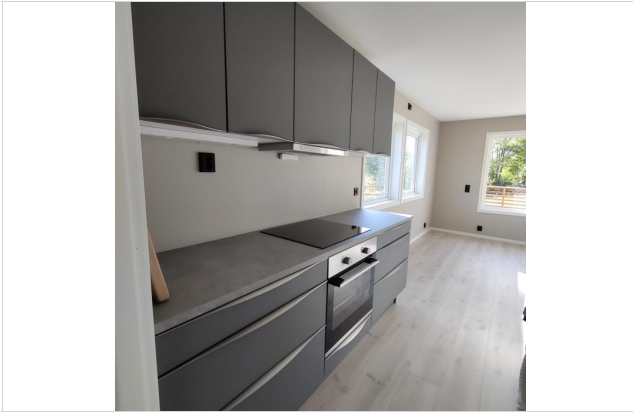
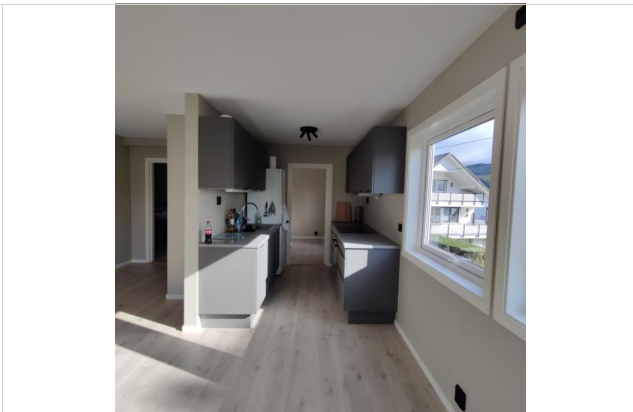
### Kjøkken

Innredning med slette fronter, normalt med skapplass.

Intrigert komfyr, platetopp og oppvaskmaskin.

Ventilator med utblåsing via yttervegg.

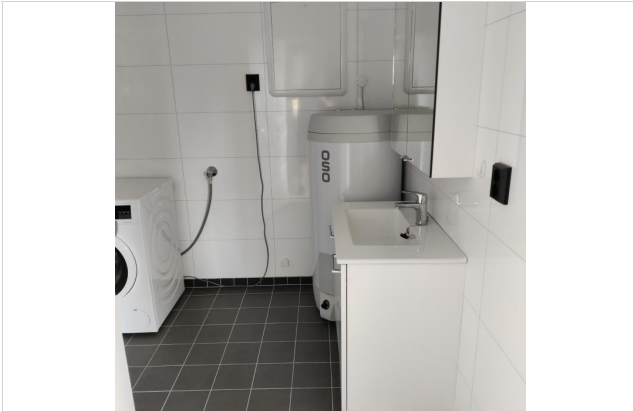
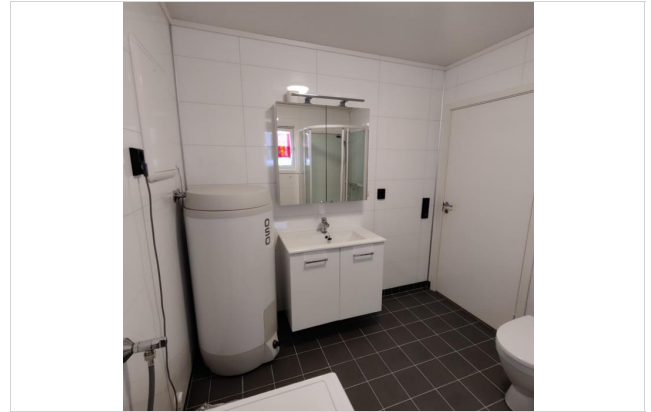
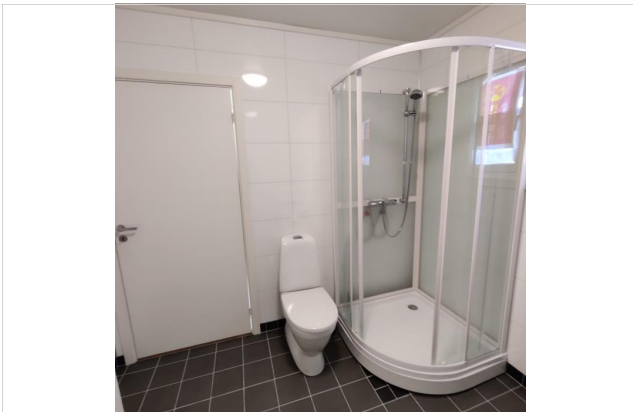
### Våtrom

Bad med fliser på gulv og gulvvarme. Vegger med baderomsplater, og malt himling.

Våtrommet er bygget opp etter gjeldene krav/forskrifter.

Videre blir badet innredet med wc, dusjnise, uttak for vaskemaskin og innredning med servantplate og speil.

Badet har mekanisk avtrekk via Yttervegg.
