MERCEDES-BENZ C-KLASSE 204 HK AUTOMAT 4X4

TESTDATO: 15.09.2023

YE97284

NBF Tilstandsrapport er utarbeidet av Norges Bilbransjeforbund og Forbrukerrådet.

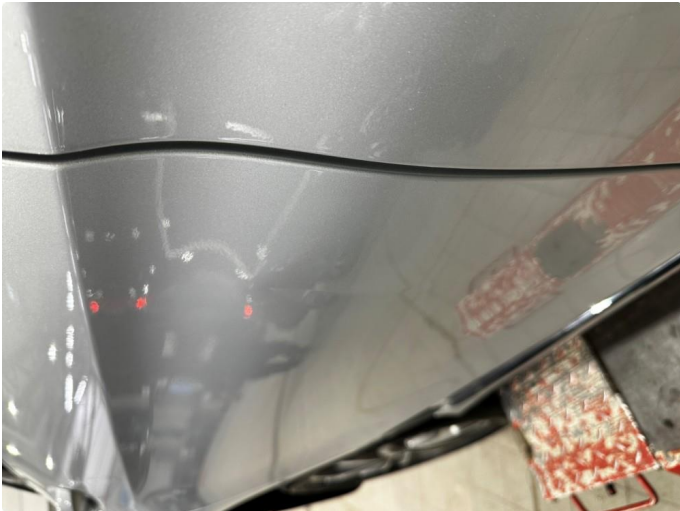
| Punkt | Beskrivelse | Plassering |
|---|---|---|
| 1.1 Dører | Liten bulk på høyre side bak. | |

1.1 Liten bulk på høyre side bak.

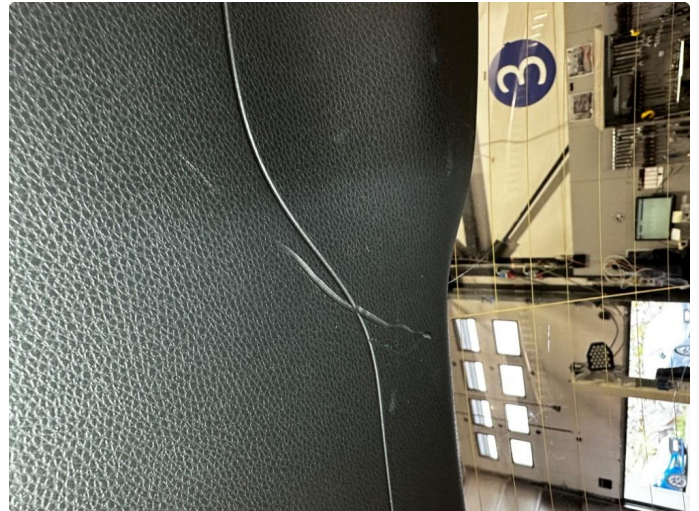
| Punkt | Beskrivelse | Plassering |
|---|---|---|
| 1.2 Bakluke | Ripe(r) på innside av bakluke | |

1.2 Ripe(r) på innside av bakluke

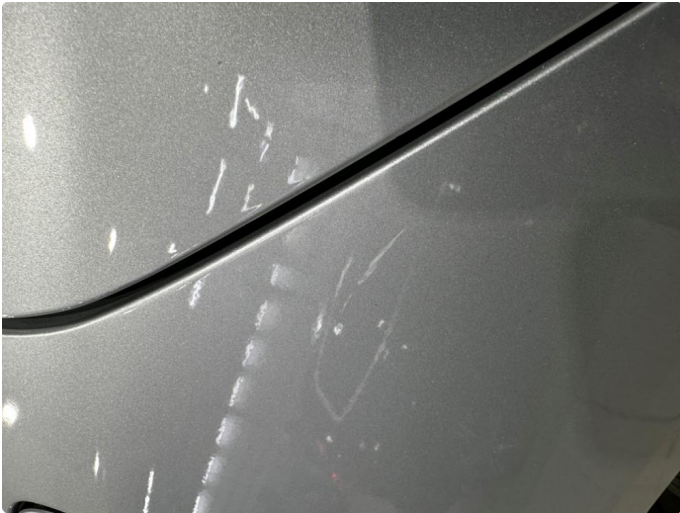
| Punkt | Beskrivelse | Plassering |
|---|---|---|
| 1.3 Skjermer | Mindre ripe(r), bruksmerke | |

1.3 Mindre ripe(r), bruksmerke

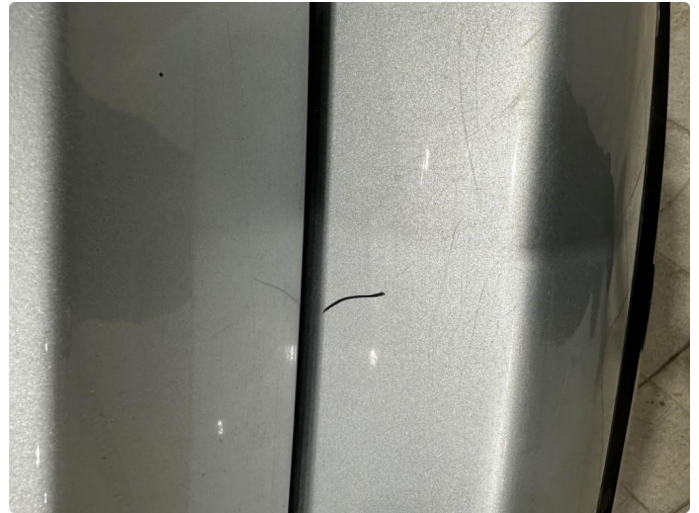
| Punkt | Beskrivelse | Plassering |
|---|---|---|
| 1.4 Støtfanger | Ripe | |

1.4 Ripe

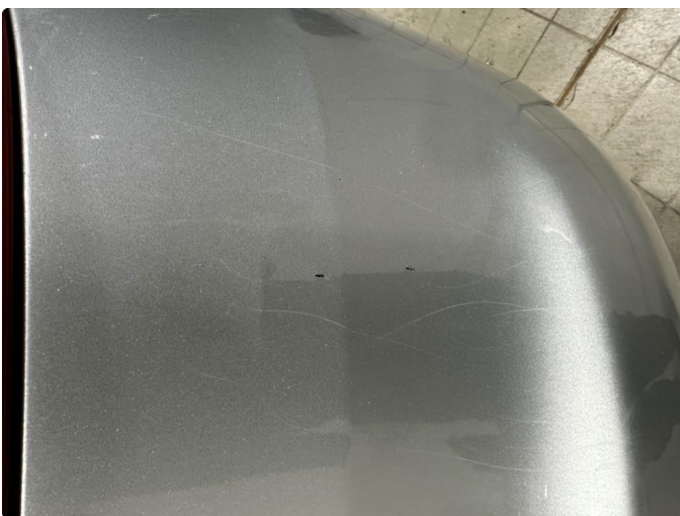
1.4 Ripe

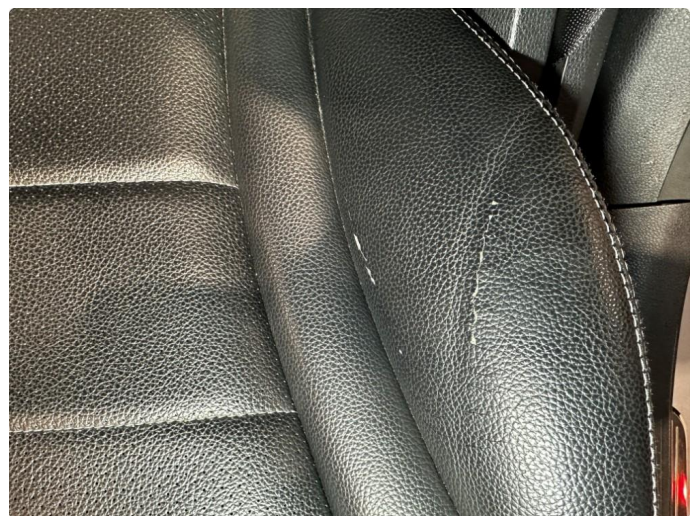
| Punkt | Beskrivelse | Plassering |
|---|---|---|
| 2.1 Seter | Bruksmerke/bruksslitasje | |

2.1 Bruksmerke/bruksslitasje

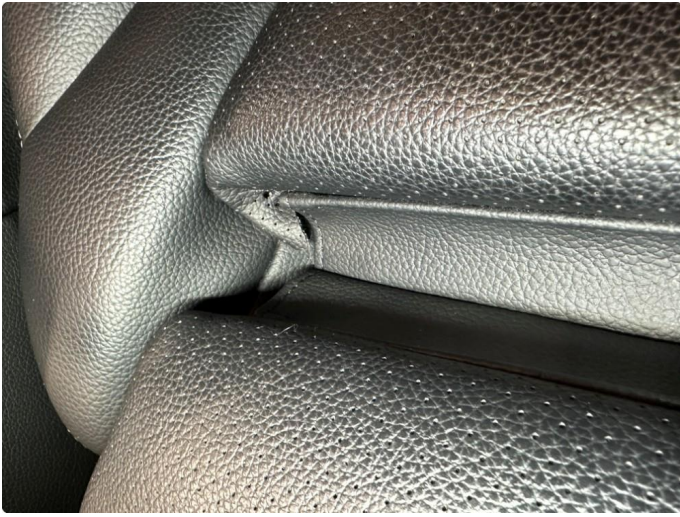
## 2.1 Bruksmerke/bruksslitasje
