**MERCEDES-BENZ EQA FORHJULSDRIFT**
**TESTDATO: 03.01.2024**
**KODE: 1278177**

<b>ED60131</b>	<b>38 580 KM</b>	<b>29.12.2021</b> Førstegang registrert	<b>Elektrisitet</b>
----------------	------------------	--	---------------------

NBF Tilstandsrapport er utarbeidet av Norges Bilbransjeforbund og Forbrukerrådet.

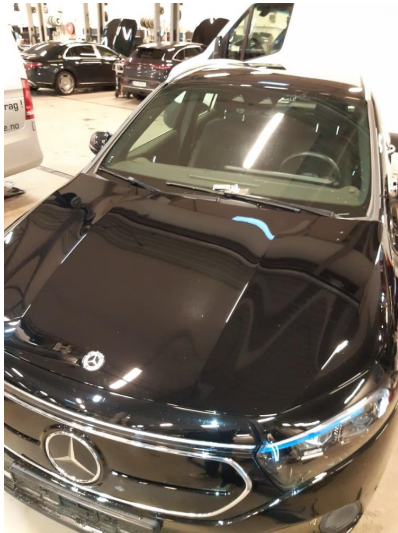
Punkt	Beskrivelse	Plassering
<b>1. EKSTERIØR</b>		
1.1 Panser	Flekket med lakkstift	
1.2 Bakluke	Flekkes med lakkstift

1.1 Flekket med lakkstift
