SALSOPPGÅVE

STOR EINEBUSTAD MED FLOTT UTSIKT GNR. 105 BNR. 6 BAKKEN 26, FOLKESTAD I VOLDA KOMMUNE

Beskrivelse av eiendommen

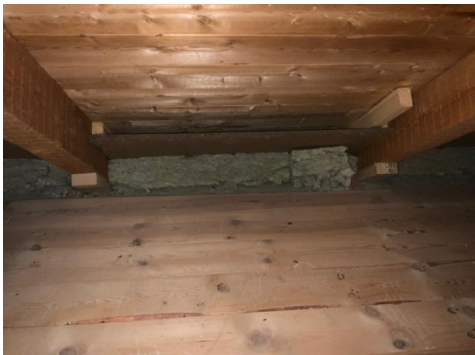
Takkonstruksjonen har sperrekonstruksjon i fra 1952 og 2001-2005. Noe oppgradert og forsterket i forbindelse med siste byggetrinn. Det er etablert lufting mellom taktrod og isolasjon på eldstedelen.

Lufting etablert på eldstedelen

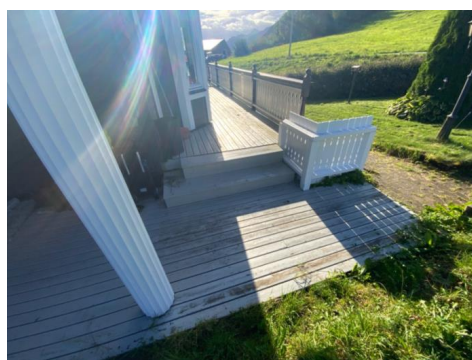
TG 2 Balkonger, terrasser og rom under balkonger

- Det er påvist fukt/råteskader i konstruksjonen.

- Råteskadede konstruksjoner må skiftes ut.
- Andre tiltak:

Veranda og rekkverk må utbedres.

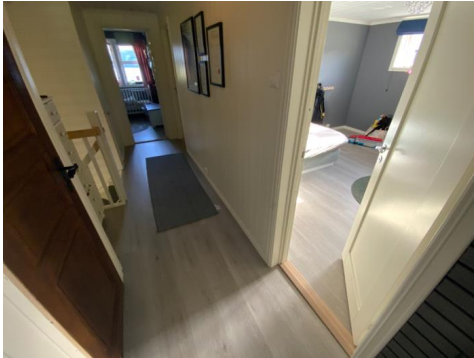
2. etg. er overflate oppusset

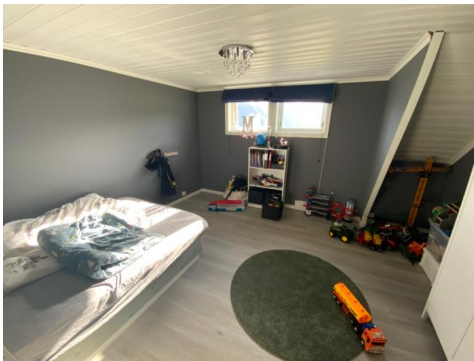
2. etg. er overflate oppusset

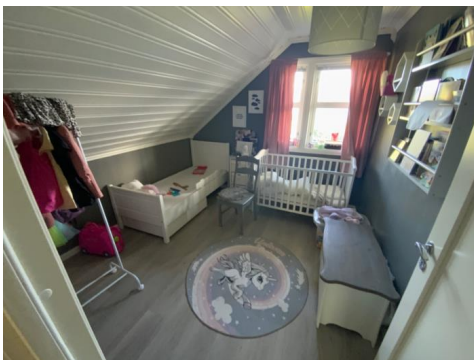
2. etg. er overflate oppusset.

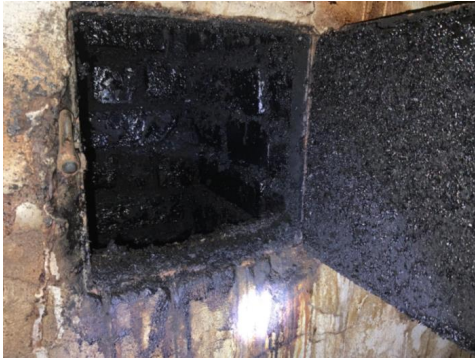
- Pipevanger er ikke synlige.
- Det er påvist riss i overflate.
- Det er påvist sotskjolder.
- Mer enn halvparten av forventet brukstid er passert på pipe.

Pipe er innkledd på loft og pipevange er ikke synlig.

Det er en stund siden pipen er feiet og murfuger er slitte inne i pipa.

- Pipa må rehabiliteres.
- Pipevanger må gjøres tilgjengelig.
- Ytterligere undersøkelser må foretas for å få kartlagt tilstanden og omfanget på eventuelle skader.
- Tidspunkt for piperehabilitering nærmer seg.

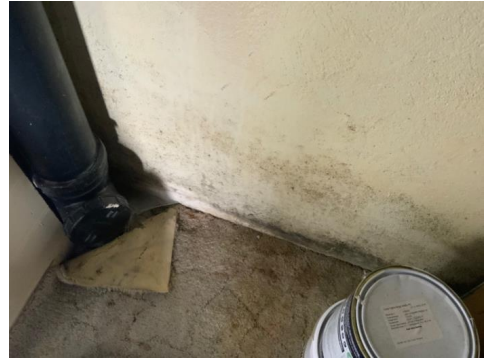
- Det er påvist indikasjoner på noe fuktgjennomtrenging i kjellergulv.
- Det er påvist indikasjoner på noe fuktgjennomtrenging inn i kjellermur.
- Det er registrert fuktskjolder/fuktskader på overflater.

Det er noe fuktskjolder på mur i kjellergang og saltutslag på gulvet i gamledelen.

Fuktskjolder på grunnmur til gamledelen i bakkant ved trapp, tyder på dårlig drenering og utvendig fuktsikring og isolering her.

- Det påviste fuktnivå gir grunn til å overvåke konstruksjonen jevnlig for å se utvikling over tid, og eventuelt foreta tiltak for å unngå fuktskader.
- Det må foretas ytterligere undersøkelser for å fastslå omfang/årsak.

En bør ikke kle inne kjellermuren og en bør påregne tiltak for og fuktsikre/isolere kjellergulvet i gamledelen om denne skal brukes som beboelsesrom, videre så kan en ikke utelukke at en må gjøre tiltak på drenering/fuktsikring av grunnmur på gamledelen, bruken av kjeller avhenger av dette.

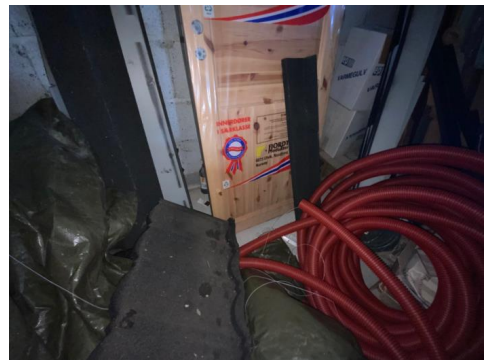
Lecamur på nyedelen uten saltutfelling ned mot gulv

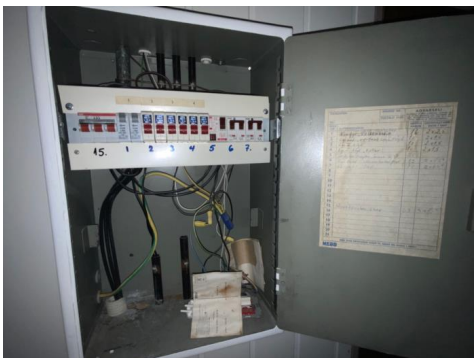
Sikringskap i 2. etg.

Takstmannen har ikke spesifikk elektro-teknisk kompetanse, og en nærmere vurdering av tilstand og eventuelt utbedringsbehov må overlates til elektro-installasør eller andre med nødvendig kompetanse. Det anbefales generelt å få utført en separat tilstandsvurdering/El-sjekk av el-anlegget fra fagmann/autorisert installatør, spesielt hvis anlegget er av eldre dato. Samsvarserklæring fra installatør er et viktig dokument og skal foreligge for arbeid utført på el-installasjon etter 1.7.1999. Tilstandsgrad basert på alder med eldre anlegg med skrusikringer. Ut fra dette er det påregnelig med oppgradering av el.-anlegget og øke antall kurser i forbindelse med renovering av huset og anlegget. Kostnadsestimatet gjelder el.-kontroll og oppgradering til nyere automatsikringer i sikringskap i 2. etg.

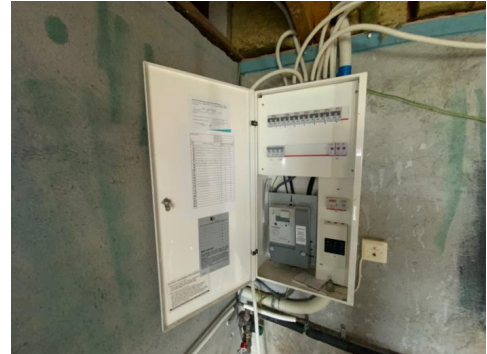
Nyere sikringskap i kjeller.

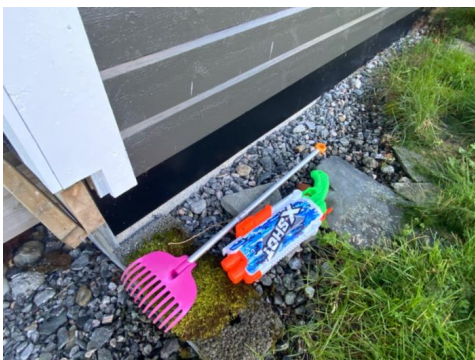
Grunnmur og fundamenter

Bygningen har grunnmur i lettklinkerblokker på tilbygg og trolig pusset engelsk hulmur på gamledelen.

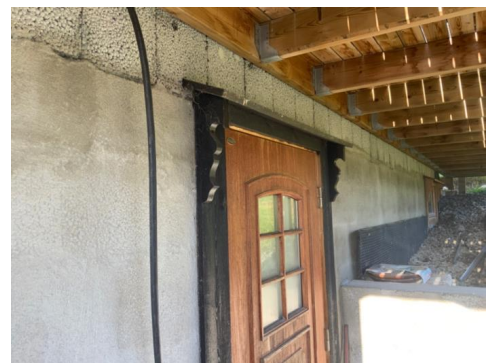
Skiferforblending på grunnmur

På framsiden av huset er grunnmuren forblendet med skiferimitasjonsmurflis.

- Det er avvik:
Enkelte fliser har løsnet.

Det må foretas lokal utbedring.

Kostnadsestimat: Under 10 000
