Tilstandsrapport

Boligbygg med flere boenheter

Etterstadkroken 7 C, 0659 OSLO

Befaringsdato: 15.10.2024

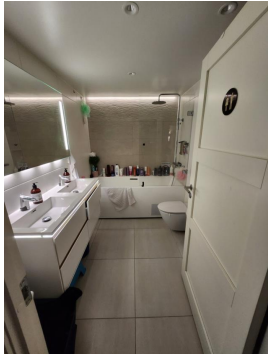
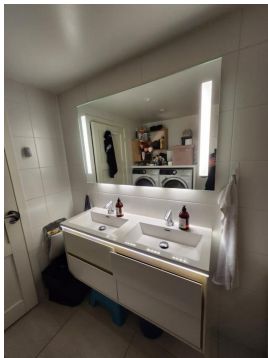
Baderom.

Ifølge eier er baderom oppgradert med nye overflater i 2017. Etterspurt dokumentasjon på arbeidene er ikke blitt fremvist/tilsendt takstmann eller megler.

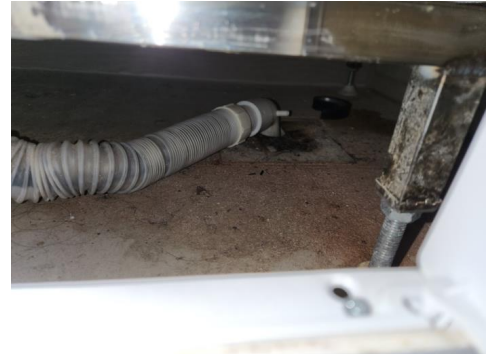
Etterspurt dokumentasjon fra eier er ikke forevist takstmannen. Sluk under badekar med luke i badekarfront. Begrenset adgang til sluk.

Sluk under badekar, inspeksjonsluke i badekarfront.

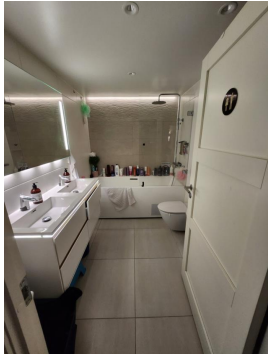
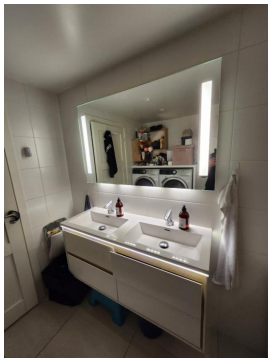
Hulltaking er ikke foretatt, innredninger i tilstøtende rom hindrer dette. I tillegg er det teknisk utforing inn mot soverom i dusjsone. Baderom er muligens ett baderoms kabinett produsert på fabrikk. Ifølge eier er det overflate oppusset i 2017, etterspurt dokumentasjon fra eier er ikke fremvist.

Baderom. Nye overflater i 2017.

Baderom.

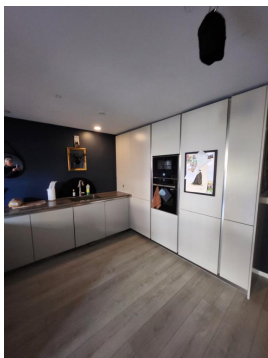
Schmidt moderne kjøkkeninnredning med integrerte hvitevarer. Åpen løsning i forbindelse med stue. Integrerte hvitevarer. Kullfilter avtrekk.

Kjøkkeninnredning med åpen løsning i stue.

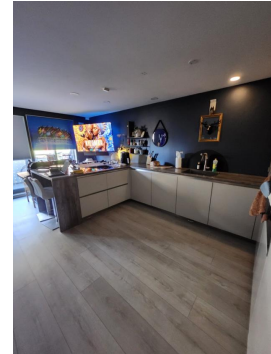
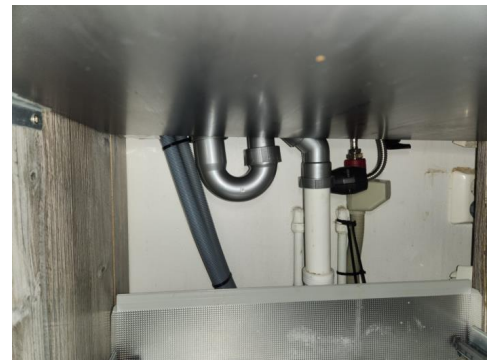
Tilkobling i kjøkkenbenk.

Kullfiltervifte integrert i kjøkkenbenk ved koketopp.

- Det er kun kullfilterventilator på kjøkkenet og heller ikke andre forserte/mekaniske avtrekksløsninger fra kokesonen.

- Det er vanskelig å etablere andre løsninger.

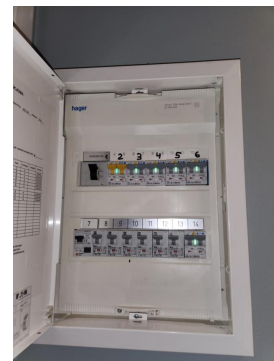
Elektrisk anlegg med automatsikringer i skap.

Automatsikringer i sikringskap.

Det anbefales alltid en utvidet el- kontroll av det elektriske anlegget for egen og andres sikkerhet

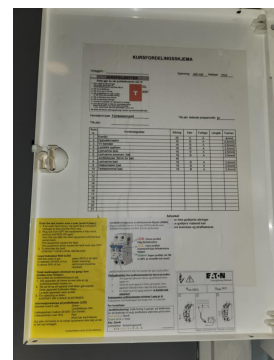
Ja

Kurs fortegnelse i sikringskap.

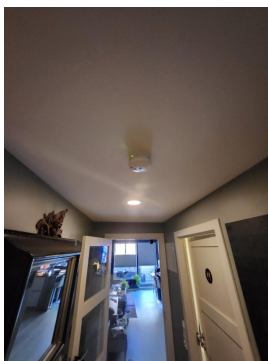
Brannvarsling i leiligheten og bygningens fellesarealer.

Seriekoblet brannvarsling i bygningen.
