NAF Bruktbiltest

Testdato
02.09.2024

Bilmerke	Mercedes-Benz	Motorstørrelse	1950 cm ³
Modell	VITO	Motoreffekt	140 kW
Type	639/5	Aksler i drift	2
Registreringsnr.	AJ93654	Drivstofftype	Diesel
Understellsnr.	W1V44760313843356	Kjøretøygruppe	315
Km.stand.	75501	Bruktimportert	Nei
Farge	Grå	Registreringsår	2021
		Registrert første gang	27.07.2021

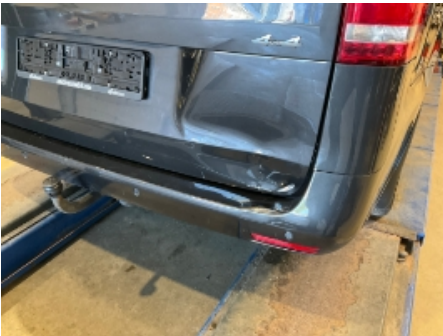
1. Lakk / karosseri utvendig

23.2		Diagnoseavlesing ligger i testrapport	
30.2	Kjølevæske	Lavt væsknivå	
32.6	Kjølesystem	Lavt kjølevæsknivå	
86.2	Lakk / karosseri utvendig	Lakkriper:	Støtfanger foran, Venstre forskjerm

86.3		Skadet:	Bakluke, Støtfanger bak
86.11		Steinsprut/lakksår	Bakluke, Støtfanger foran, Støtfanger bak
98.2	Seter	Misfarget/skittent:	Høyre foran, Venstre foran
