# NAF Bruktbiltest

Testdato  
28.08.2024

<b>Bilmerke</b>	Tesla	<b>Motorstørrelse</b>	cm <sup>3</sup>
<b>Modell</b>	Model Y	<b>Motoreffekt</b>	158 kW
<b>Type</b>	003	<b>Aksler i drift</b>	2
<b>Registreringsnr.</b>	EE85010	<b>Drivstofftype</b>	Elektrisk
<b>Understellsnr.</b>	XP7YGCEK8PB045580	<b>Kjøretøygruppe</b>	101
<b>Km.stand.</b>	25329	<b>Bruktimportert</b>	Nei
<b>Farge</b>	Hvit	<b>Registreringsår</b>	2022
		<b>Registrert første gang</b>	23.11.2022

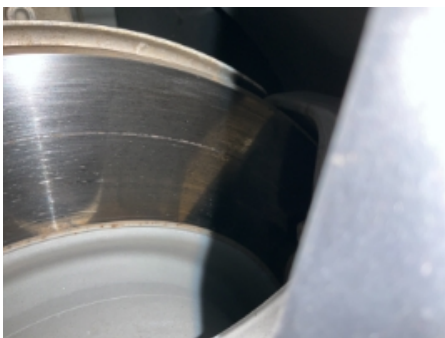
22. Bremseskiver

Ref.Id	Opplysning	Resultat	Beskrivelse
2.23	Unormal lyd	Ulyd i drivverk	
4.12	Service/ Dokum.	Bilen har digital servicebok, denne er ikke kontrollert av NAF	
6.17	Bremsekiver	Overflaterust eller mindre enn 50% av overflaten rustet	Begge sider bak
10.3	Bremsevæsknivå	Bremsevæskebeholder ikke tilgjengelig for kontroll	
23.5	Full systemskann	Ikke avlest grunnet kommunikasjonsproblemer med styresystemer	
48.5	Oppvarmet bakrute	Ikke funksjonsprøvd grunnet høy utetemperatur	
54.5	Setevarmer	Funksjon av setevarmer ikke kontrollert pga for høy temperatur i luften	
86.16	Lakk / karosseri utvendig	Lakkriper:	Venstre bakdør, Venstre C-stolpe
86.18		Småbulker:	Venstre bakdør
93.5	Taktrekk	Skittent taktrekk

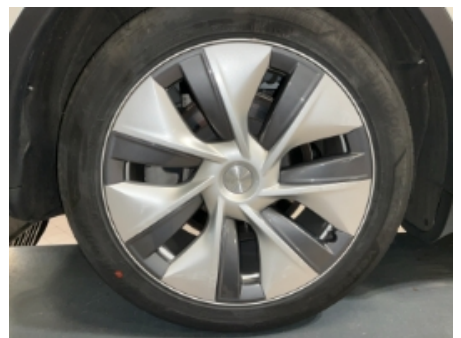
24. Felg

Ref.Id	Repareres	Resultat	Beskrivelse
66.8	Felg	Vesentlig ripe / hakk inn til grunnmaterialet:	Høyre bak
67.23	Ekstra hjulsett	Vesentlig ripe(r) inn til grunnmaterialet på felg:	2 felger
