**VOLKSWAGEN PASSAT 122 HK AUTOMAT
FORHJULSDRIFT**
TESTDATO: 05.09.2024
KODE: 1498703

YF19577

NBF Tilstandsrapport er utarbeidet av Norges Bilbransjeforbund og Forbrukerrådet.

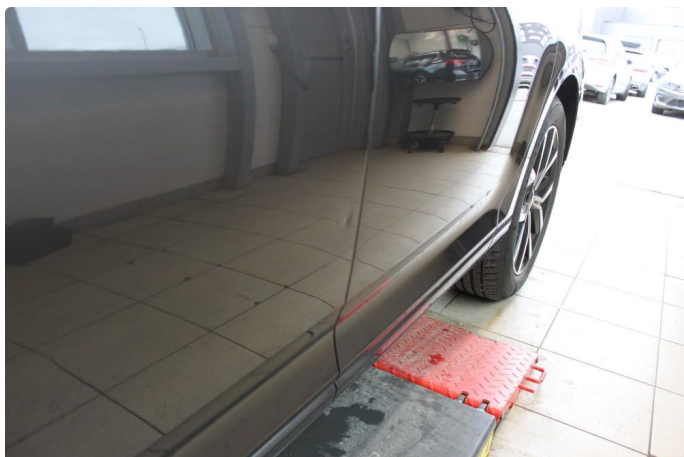
Punkt	Beskrivelse	Plassering
1. EKSTERIØR		
1.1 Lakk	Noen mindre sår/riper rundt om på bil. Normalt for km.	
1.2 Dører	2 mindre småbulker på dør.	venstre foran

1.2 2 mindre småbulker på dør.
