VOLVO V70 163 HK AUTOMAT FORHJULSDRIFT
TESTDATO: 02.10.2024
KODE: 1523815

YK22462	196 967 KM	01.07.2010 Førstegang registrert	Diesel
----------------	-------------------	--	---------------

NBF Tilstandsrapport er utarbeidet av Norges Bilbransjeforbund og Forbrukerrådet.

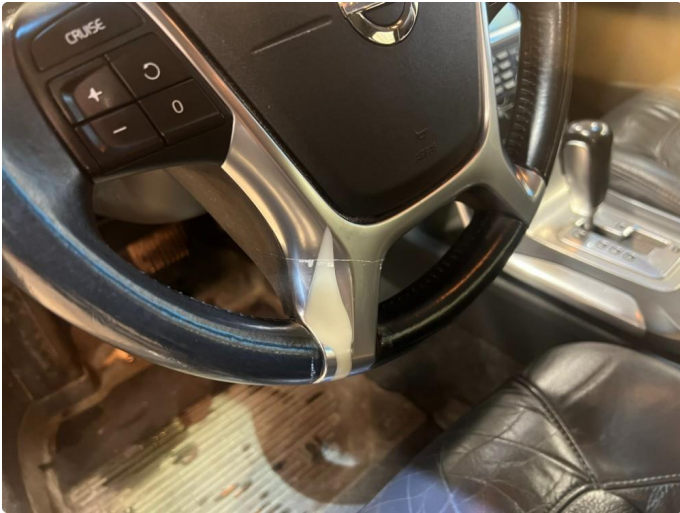
Punkt	Beskrivelse	Plassering
1. EKSTERIØR		
1.1 Dekk/Felger	for liten mønsterdybde sommerdekk - Nye sommerdekk følger med bilen	alle
2. MOTOR		
2.1 Service	trenger service - Service blir tatt før salg	
3. INTERIØR		
3.1 Ratt	øvrige feil

3.1 Øvrige feil
