# NAF Bruktbiltest

Testdato  
25.06.2024

<b>Bilmerke</b>	Audi	<b>Motorstørrelse</b>	1395 cm <sup>3</sup>
<b>Modell</b>	A3 Sportback e-tron	<b>Motoreffekt</b>	110 kW
<b>Type</b>	8V	<b>Aksler i drift</b>	1
<b>Registreringsnr.</b>	ZZ19507	<b>Drivstofftype</b>	Bensin
<b>Understellsnr.</b>	WAUZZZ8V0FA135559	<b>Kjøretøygruppe</b>	101
<b>Km.stand.</b>	112436	<b>Bruktimportert</b>	Nei
<b>Farge</b>	Blå	<b>Registreringsår</b>	2015
		<b>Registrert første gang</b>	19.03.2015

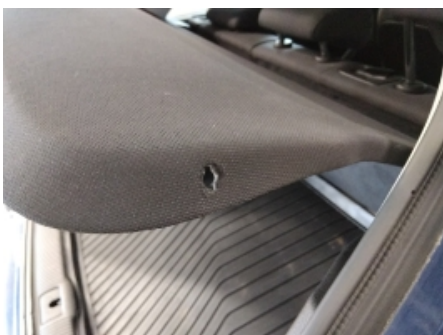
**10. Bagasjeromstildekning**

Ref.Id	Opplysning	Resultat	Beskrivelse
60.7	Tilleggsvarmer / parkeringsvarmer	Ikke funksjonsprøvd	
65.21	Dekk	Mønsterdybde - tillatt, men anbefales byttet:	Venstre foran, Høyre bak, Høyre foran, Venstre bak
66.10	Felg	Ripe/slitasje på felg	
67.25	Ekstra hjulsett	Påbegynnende oksidering i felg:	
67.27		Ripe/slitasje	
81.9	Frontrute	Noe steinsprut	
86.17	Lakk / karosseri utvendig	Diverse småbulker/lakkriper	
86.20		Steinsprut:	
86.22		Matt lakk:	
87.11	Utvendig speil	Ripe i speilhus:	
88.13	Underside	Stedvis rustdannelser i vognbunn/understell	
88.14		Mangelfull antirustbehandling:	
101.7	Bagasjeromstildekning	* Mangler høyre snor til hattehylle.

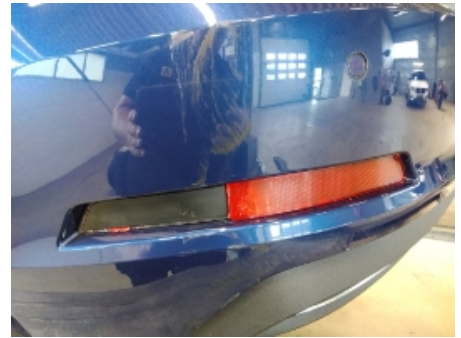
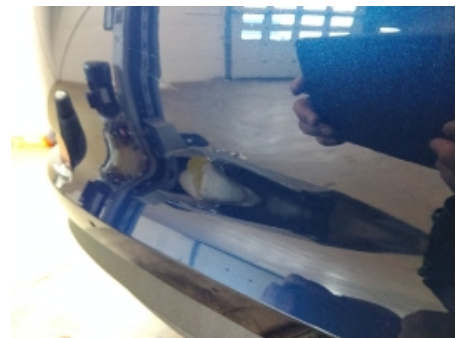
**15. Støtfanger bak**

79.6	Opphengs- / bærearmer bakaksel	Sprekker/korrosjon/oksidasjon:	Venstre nedre
86.2	Lakk / karosseri utvendig	Lakkriper:	Støtfanger foran, Støtfanger bak

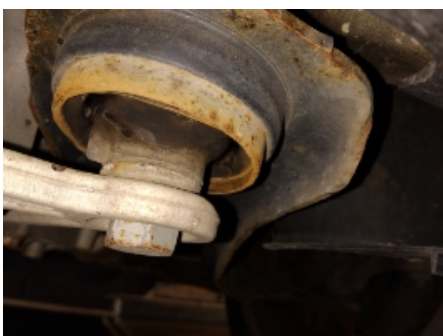
**22. Opphens- / bærearmer  
foraksel**

77.1	Fjærer / fjærbein	Brudd:	Høyre foran
78.5	Opphengs- / bærearmer foraksel	Slitt foring / løsnet i vulkanisering:	Bakre venstre nedre, Bakre høyre nedre
