MERCEDES-BENZ GLE 4X4
TESTDATO: 02.10.2024
KODE: 1522571

JV32688	73 528 KM	26.10.2020 Førstegang registrert	Diesel/ Batteri
----------------	------------------	--	------------------------

NBF Tilstandsrapport er utarbeidet av Norges Bilbransjeforbund og Forbrukerrådet.

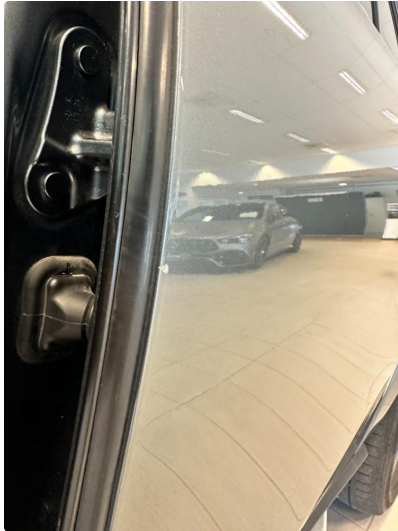
Punkt	Beskrivelse	Plassering
1. EKSTERIØR		
1.1 Dører	Lite hakk.	Venstre bakdør.
1.2 Støtfanger	Liten ripe.

1.1 Lite hakk.

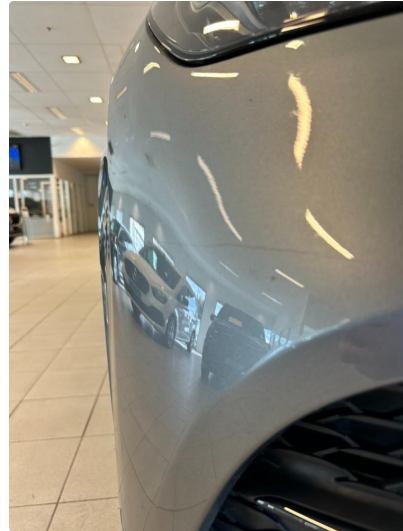
1.2 Liten ripe.
