VOLKSWAGEN TIGUAN 150 HK AUTOMAT 4X4
TESTDATO: 04.10.2024
KODE: 1525690

YF19831	37 687 KM	15.07.2022 Førstegang registrert	Diesel
----------------	------------------	--	---------------

NBF Tilstandsrapport er utarbeidet av Norges Bilbransjeforbund og Forbrukerrådet.

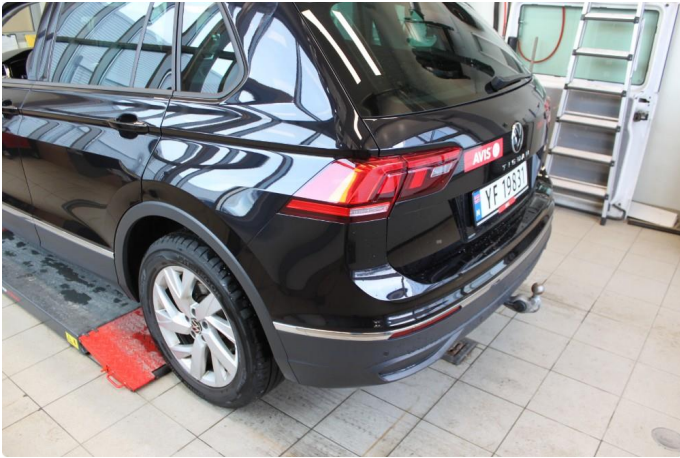
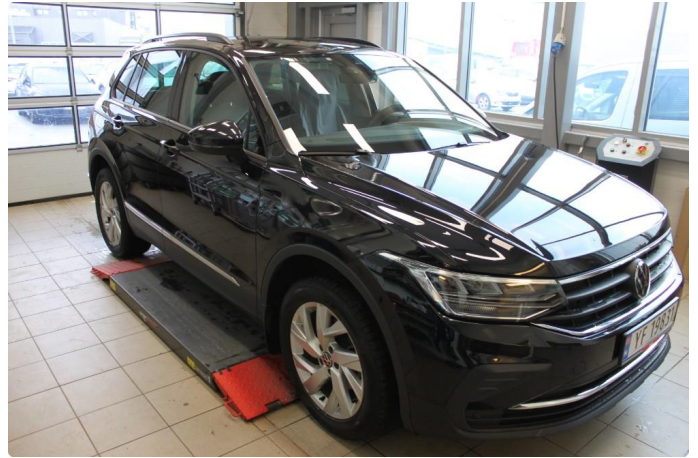
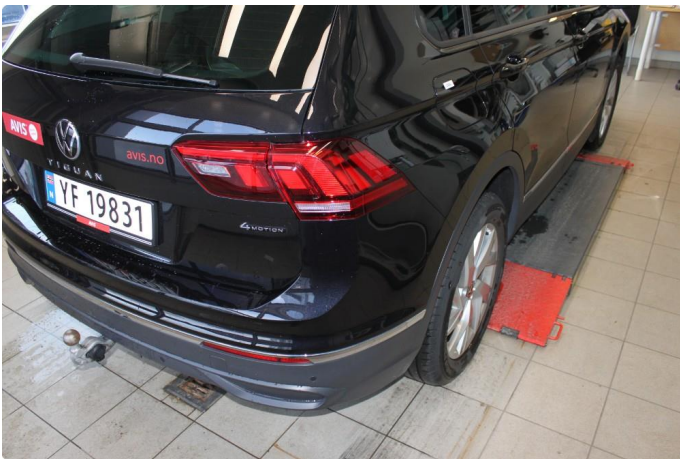
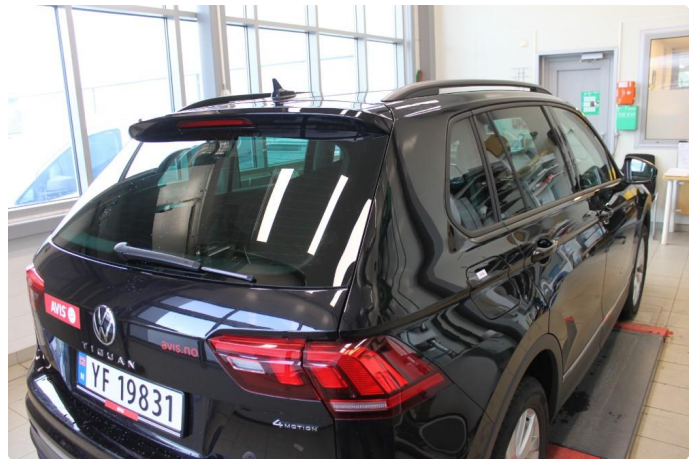
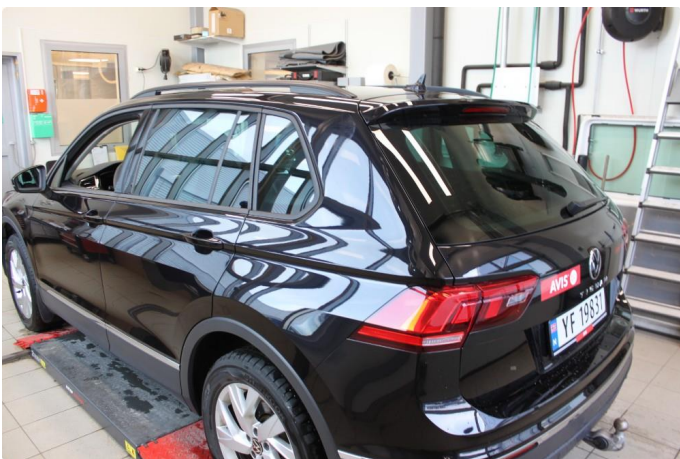
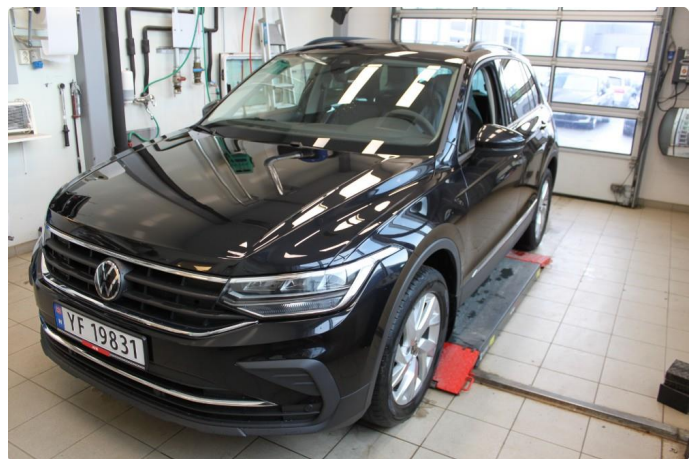
Punkt	Beskrivelse	Plassering
1. EKSTERIØR		
1.1 Lakk	Noen mindre sår/riper rundt om på bil, normalt for km.	
1.2 Støtfanger	En del riper på lastekant på bakfanger, er normalt.
