# NAF Bruktbiltest

Testdato  
04.09.2024

<b>Bilmerke</b>	Nissan	<b>Motorstørrelse</b>	cm <sup>3</sup>
<b>Modell</b>	LEAF 40kWh	<b>Motoreffekt</b>	110 kW
<b>Type</b>	ZE1	<b>Aksler i drift</b>	1
<b>Registreringsnr.</b>	EE90187	<b>Drivstofftype</b>	Elektrisk
<b>Understellsnr.</b>	SJNFAAZE1U0179917	<b>Kjøretøygruppe</b>	101
<b>Km.stand.</b>	32044	<b>Bruktimportert</b>	Nei
<b>Farge</b>	Svart	<b>Registreringsår</b>	2022
		<b>Registrert første gang</b>	22.12.2022

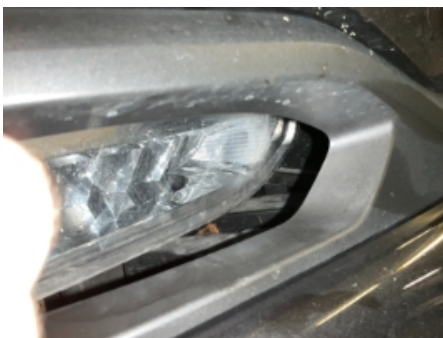
22. Lys

Ref.Id	Repareres	Resultat	Beskrivelse
17.16	Lys	Skadet lykt:	Høyre tåkelys
17.17		Løs lykt:	Høyre tåkelys
58.5	Tilstand 12 volt batteri	Bør lade batteri	
67.23	Ekstra hjulsett	Vesentlig ripe(r) inn til grunnmaterialet på felg:	2 felger

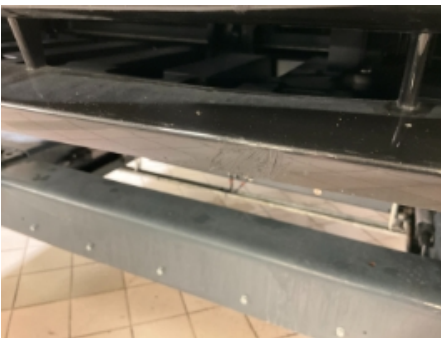
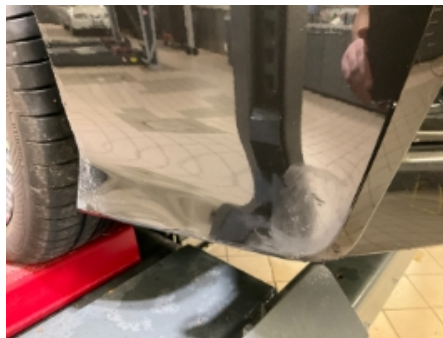
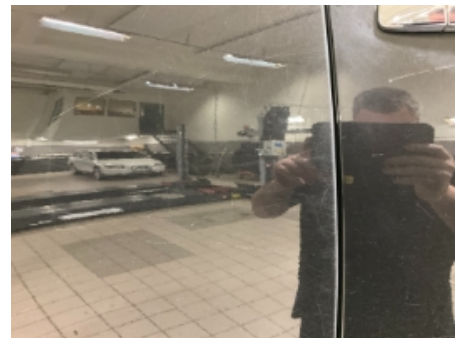
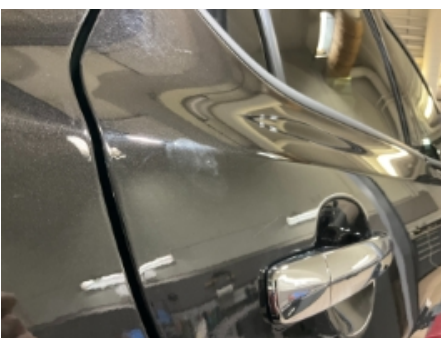
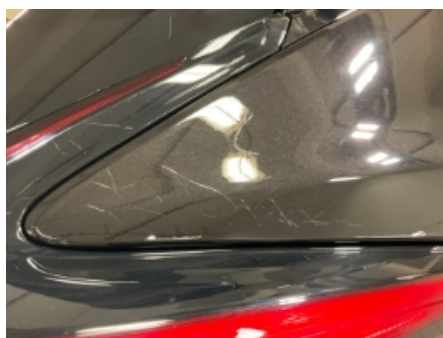
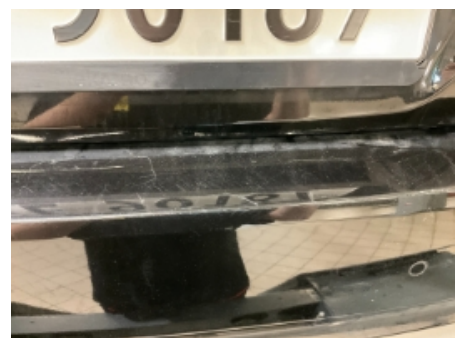
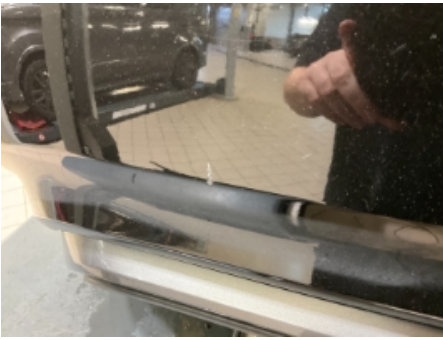
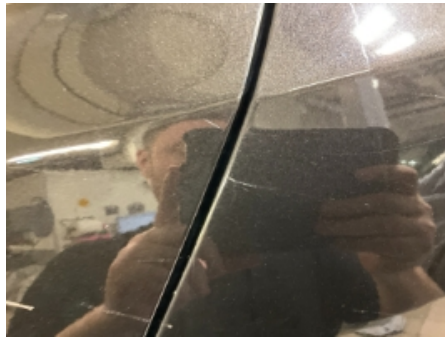
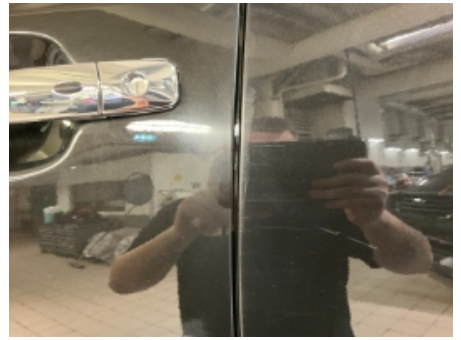
31. Lakk / karosseri utvendig

Ref.Id	Opplysning	Resultat	Beskrivelse
23.5	Full systemskann	Ikke avlest grunnet kommunikasjonsproblemer med styresystemer	
86.16	Lakk / karosseri utvendig	Lakkriper:	Høyre fordør, Venstre bakdør, Høyre bakdør, Venstre bakskjerm, Høyre bakskjerm, Støtfanger bak, Støtfanger foran, Venstre fordør
86.18		Småbulker:	Støtfanger foran, Høyre bakdør, Støtfanger bak
86.27		Vanskelig å vurdere fordi bilen er:	våt og skitten
86.28		Variierende kvalitet på rep.lakkering	Støtfanger foran, Venstre fordør, Venstre bakdør
