NAF Bruktbiltest

Testdato
30.09.2024

Bilmerke	Citroen	Motorstørrelse	1499 cm ³
Modell	Berlingo	Motoreffekt	75 kW
Type	E	Aksler i drift	1
Registreringsnr.	KJ49528	Drivstofftype	Diesel
Understellsnr.	VR7EFYHYCLJ634970	Kjøretøygruppe	315
Km.stand.	56002	Bruktimportert	Nei
Farge	Grå	Registreringsår	2020
		Registrert første gang	14.09.2020

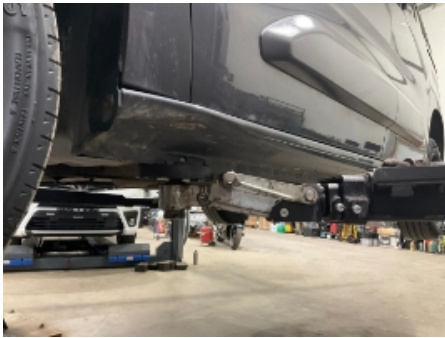
1. Lakk / karosseri utvendig

86.2	Lakk / karosseri utvendig	Lakkriper:	Høyre forskjerm, Støtfanger foran, Høyre fordør, Venstre bakskjerm, Høyre bakskjerm, Støtfanger bak, Bakluke, Høyre sidekanal

86.3		Skadet:	Venstre sidekanal
86.11		Steinsprut/lakksår	Venstre forskjerm, Bakluke, Høyre sidekanal
87.5	Utvendig speil	Skade på speilramme / -hus	Høyre side

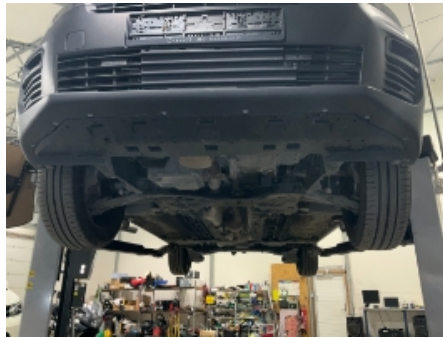
Ref.Id	Opplysning	Resultat	Beskrivelse
28.7	Utvendig tilstand motor	Oljesvetting	
58.9	Tilstand 12 volt batteri	Svekket batteri, kan gi kaldstartproblemer	
67.27	Ekstra hjulsett	Ripe/slitasje	4 felger
86.16	Lakk / karosseri utvendig	Lakkriper:	Høyre bakdør
86.18		Småbulker:	Venstre fordør, Venstre baksjerm, Støtfanger bak
86.19		Bulk(er)	Bakluke, Høyre fordør, Høyre bakdør, Høyre baksjerm, Venstre sidekanal, Høyre sidekanal
86.20		Steinsprut:	Hele karosseriet
86.30		Bilen har noe penselflekking av steinsprut/riper i lakk	
96.4	Dørtrekk	Liten skade i dørtrekk:	Høyre fordør
97.5	Døråpning	Sår eller skade:	Høyre skyvedør, Venstre skyvedør, Venstre fordør, Høyre fordør
