NAF Bruktbiltest

Testdato
25.09.2024

Bilmerke	Tesla	Motorstørrelse	cm ³
Modell	Model S	Motoreffekt	66 kW
Type	002	Aksler i drift	2
Registreringsnr.	EL58204	Drivstofftype	Elektrisk
Understellsnr.	5YJSA7H21FFP67905	Kjøretøygruppe	101
Km.stand.	157585	Bruktimportert	Nei
Farge	Rød	Registreringsår	2015
		Registrert første gang	16.03.2015

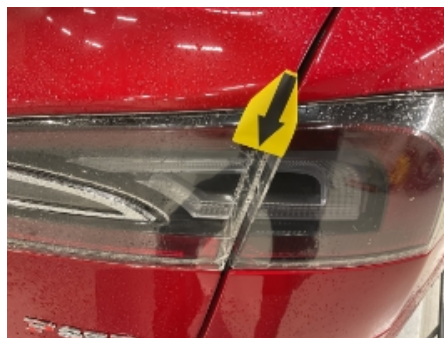
20. Lys

Ref.Id	Repareres	Resultat	Beskrivelse
2.9	Unormal lyd	Ulyd i drivverk	
17.12	Lys	Kraketert lykteglass	Venstre baklys, Venstre bremselys, Høyre bremselys
22.2	Varsellamper utvidet	Varsellampe for TPMS (Dekktrykk) lyser	
23.1	Full systemskann	Det finnes feilkoder, se rapport	
50.3	Varmeapparat / klimaanlegg (AC)	Klimaanlegg virker ikke	
51.1	Vindusvisker, spylar (foran/bak)	Dårlig fjærbelastning på visker:	Venstre foran
77.10	Fjærer / fjærbein	* Lekkasje fra luftfjærings system. Videre feil søk anbefales	
81.2	Frontrute	En eller flere steinsprutrosetter som ikke er utbedret • Reparasjonsmetode: Reparasjon	
83.14	Dør-/panseråpner	Feil med utvendig åpner:	Venstre bak
86.2	Lakk / karosseri utvendig	Lakkriper:	Støtfanger foran, Støtfanger bak, Høyre forskjerm, Høyre bakskjerm
86.3		Skadet:	Høyre forskjerm, Høyre bakskjerm
