NAF Bruktbiltest

Testdato
14.10.2024

| Bilmerke | Polestar | Motorstørrelse | cm ³ |
| Modell | 2 | Motoreffekt | 150 kW |

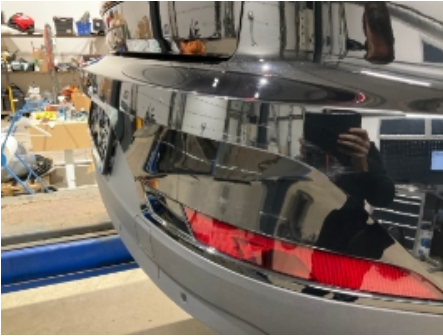
**1. Lakk / karosseri utvendig**

| Ref.Id | Repareres | Resultat | Beskrivelse |
|---|---|---|--|
| 86.2 | Lakk / karosseri utvendig | Lakkriper: | Støtfanger foran, Støtfanger bak |
| 86.11 | | Steinsprut/lakksår | Støtfanger bak |

| Ref.Id | Opplysning | Resultat | Beskrivelse |
|---|---|--|---|
| 86.16 | Lakk / karosseri utvendig | Lakkriper: | Venstre bakdør, Venstre baksjerm |
| 86.17 | | Diverse småbulker/lakkriper | |
| 86.20 | | Steinsprut: | Støtfanger foran, Panser, Tak |
| 86.30 | | Bilen har noe penselflekking av steinsprut/riper i lakk | |
