Tilstandsrapport

Boligbygg med flere boenheter

Rådhusgata 29, 8657 MOSJØEN

Rapportdato: 23.10.2024

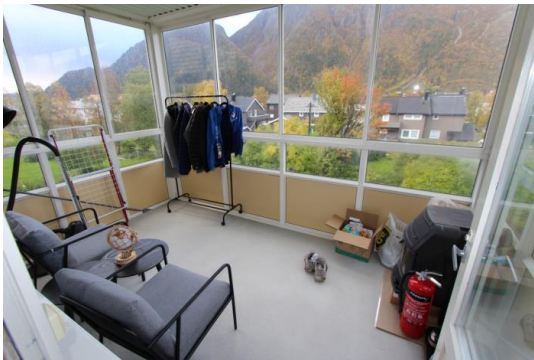
Inn glasset balkong på ca. 9 m² med utgang fra stue. Balkongene oppført i 1998 og tekking i 4. etasje utført i 2020 og 2021. Bygningsdelen er en del av byggets felleskonstruksjoner hvor borettslaget har vedlikeholdsansvaret.

Balkong.

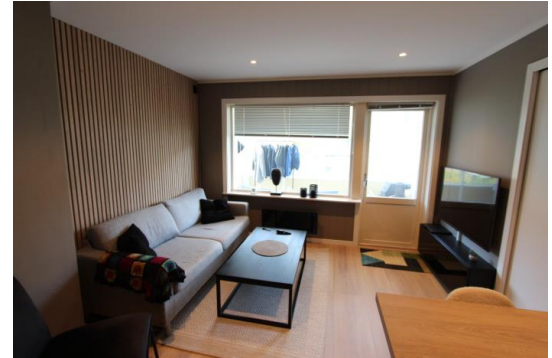
Litt oppsprekking langs taklistene på stue/kjøkken.

Stue.

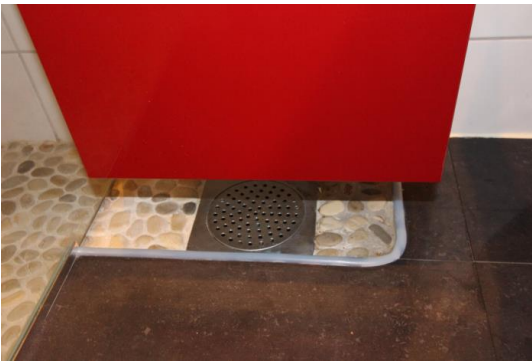
- Overvåk tilstanden jevnlig. For å få tilstandsgrad 0 eller 1 må tettesjiktet skiftes ut, men tidspunktet for når dette er nødvendig er vanskelig å si noe om.

Sluk.

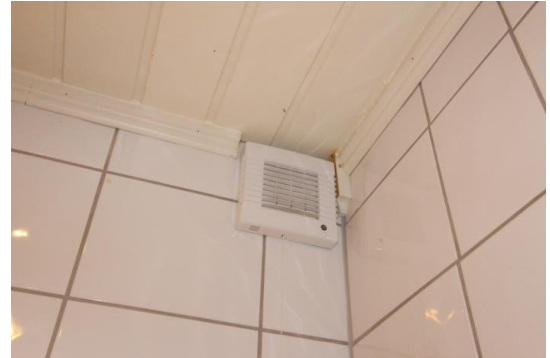
Elektrisk avtrekksvifte montert i kanal. Luftespalte under døren til rommet.

Avtrekksvifte.

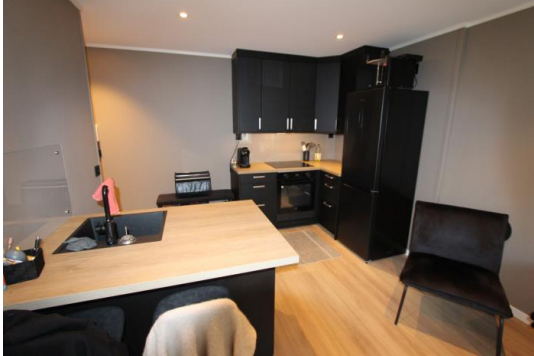
Vinylbelegg på gulv, walltopaint, trespiler og MDF-panel plater på veggene, sparklet og malt gipsplater i himlingen. Kjøkkeninnredning i laminat utførelse med glatte fronter og laminat benkeplater. Overskapene er ført opp til himlingen. Innmontert induksjonstopp, stekeovn, oppvaskmaskin og komfyrvakt. Montert glassplater på vegger over benkeplatene. Litt oppsprekking langs taklistene i rommet.

- Det er ikke påvist tegn på at det er montert lekkasjedeteksjon ved oppvaskmaskin/oppvaskkum, dette er et krav på kjøkkenet ut ifra alder.

Kjøkkenet.

- Det bør monteres lekkasjedeteksjon ved oppvaskmaskin/oppvaskkum.

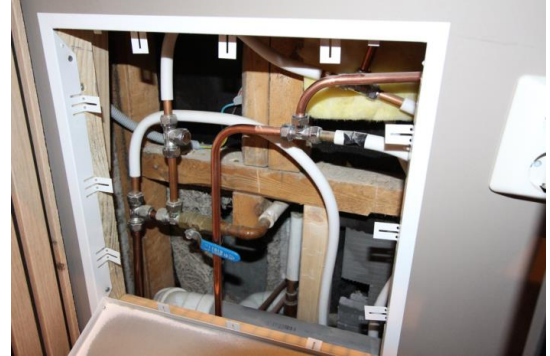
Innvendige vannledninger av kobber og kobberør med plastkappe. Stoppekran bak luke i garderobeskap på soverommet. Nye vann- og avløpsrør til kjøkken og avløpsledning til vaskemaskin montert av eier. Rørarbeidene er blitt kontrollert av fagperson etter opplysninger fra eier, men ingen skriftlig dokumentasjon.

Stoppekran og vannledninger.

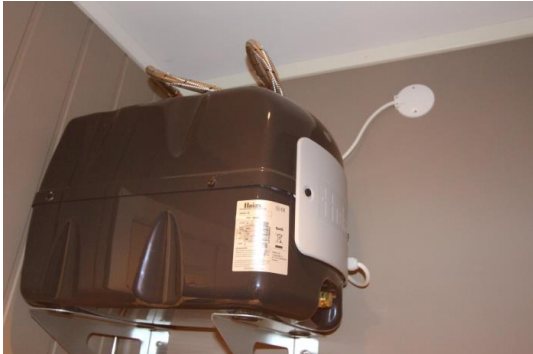
Varmtvannsbereider.

- Det bør etableres tilfredsstillende avrenning eller lekkasjesikring ved varmtvannstank.
