SALGSOPPGAVE

TVANGSSALG

Reshjemvn. 923, 3677 Notodden

Verditakst

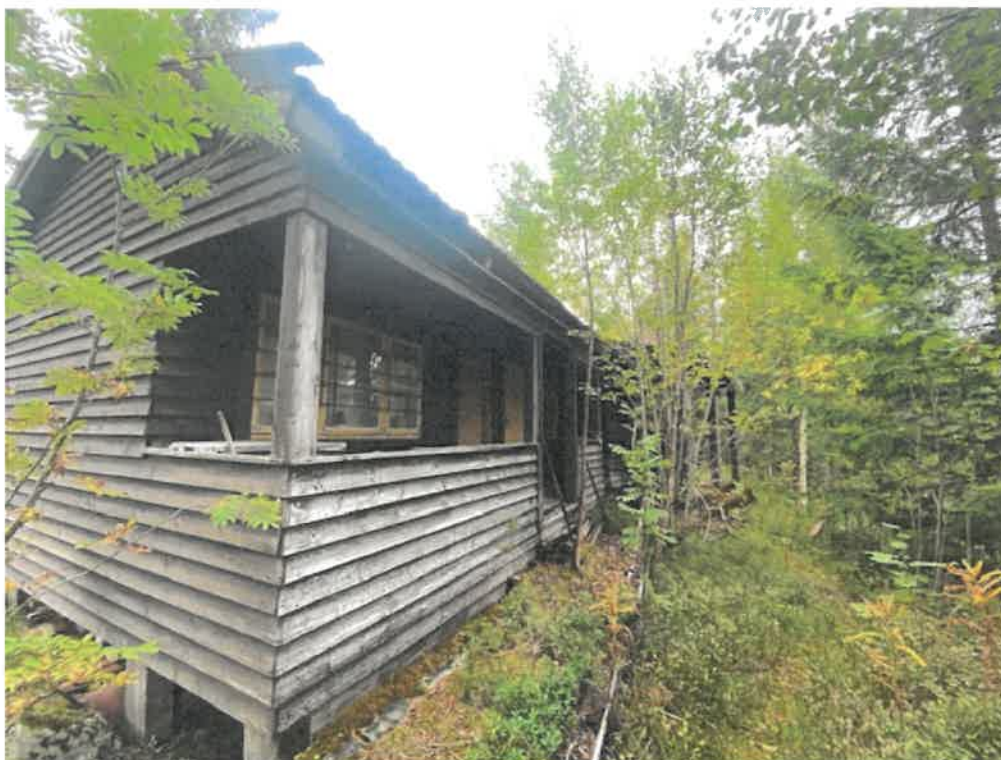
Bygget har gjennomgående svært lav standard, og bærer preg av manglende vedlikehold og oppgraderinger gjennom mange år. Bygget har synlige råte- og soppkader både utvendig og innvendig og må anses som et totalrehabiliteringsobjekt. Slik bygningsmassen på festetomten fremstår, antas at alt må rives, og at få eller ingen deler av bygningsmassen kan brukes videre.

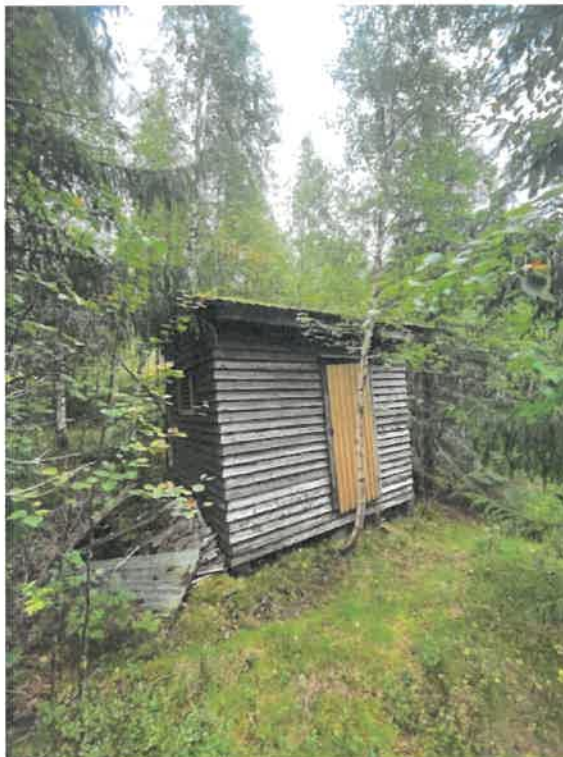
På eiendommen er det også oppført en bod/utedo. Bygget er oppført i bindingsverk med liggende trepanel montert direkte på bindingsverket. Ankomst via plassbygget ytterdør. Betongstøpt del under utedodelen med luke på siden. Bygget har svært lav standard, og har godt synlige skjevheter. Både hytte og bod/utedo er i så dårlig forfatning at all ferdsel rundt bebyggelsen og inne i bebyggelsen må skje med hensyn til dette og på eget ansvar.

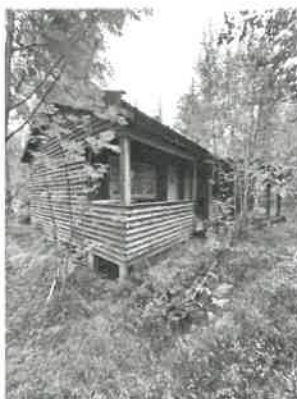
Fritidsbolig med en etasje og kaldtloft.

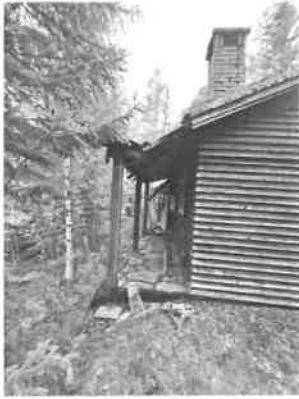
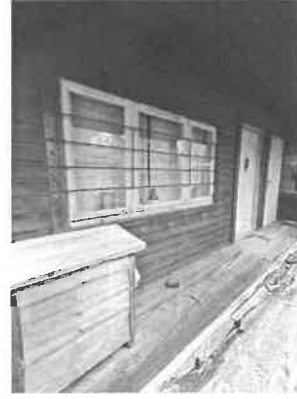
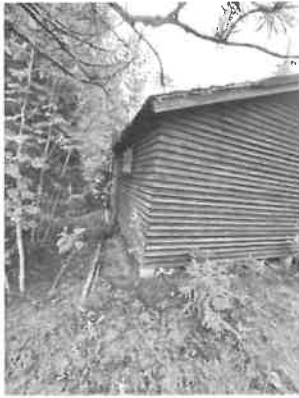
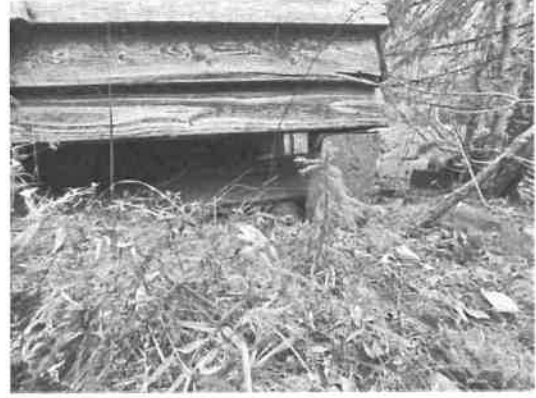
Bygget er oppført i ukjent trekonstruksjon, med liggende kledning utvendig. Taket er oppført i taksperrer, undertak av tre og tekket med takstein. Luke i himling er ikke nærmere besikket.

Det er også utenfor stue/soverom et takoverbygg med gulv i murt naturstein.

Bygget har to piper som leder over tak, hvor den ene er oppført i teglstein, mens den andre består av stålrør.

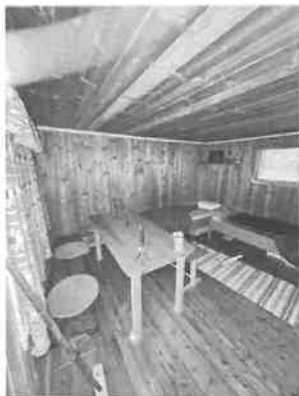
Inngang, stue og kjøkkenkrok

Innvendige overflater består av ubehandlet trepanel på vegg og himling.

Begge rommene har eget ildsted og inngangsdør.

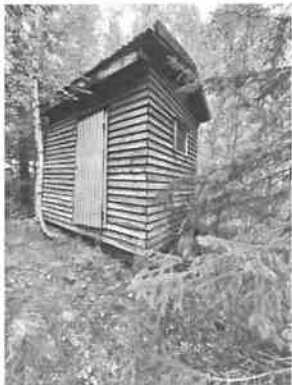
Bod med egen inngang fra utsiden.

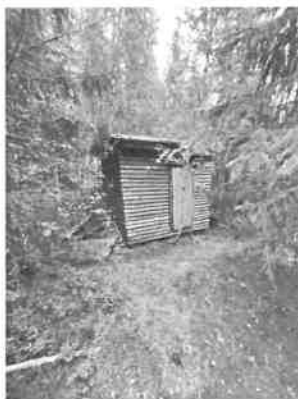
Det er en ventil i hver gavlvegg som gir lys og gjennomlufting i bygget. Adkomst til bygget via plassbygget ytterdør.

Under utedodelen er det en støpt konstruksjon i betong med luke på siden.
