# Verditakst

Enebolig

Skoglundveien 32, 9392 STONGLANDSEIDET

# gnr. 243, bnr. 53

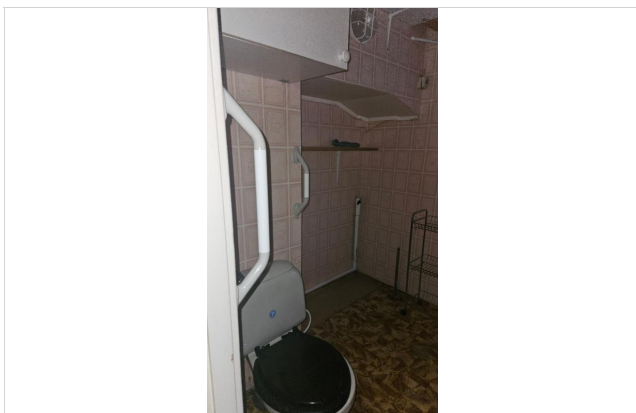
### Våtrom

Badet har belegg med oppbrett, og vegger med våtroms tapet. Himling med malt plate.  
Innredet med gulvmontert wc, uttak for vaskemaskin, dusjkabinett, servant og speilskap.

Badet holder ikke dagens krav til våtrom og bør totalrenoveres. Videre bruk kan medføre vann/fuktskader på omliggende konstruksjoner.
