TAKSTDOKUMENT

Hovdenveien 153, 8475 STRAUMSJØEN

Gnr 50: Bnr 50
1867 BØ KOMMUNE

Dato befaring: 23.08.2023
Utskriftsdato: 29.08.2023
Dato verdisetting: 28.08.2023
Oppdrag nr: 23064

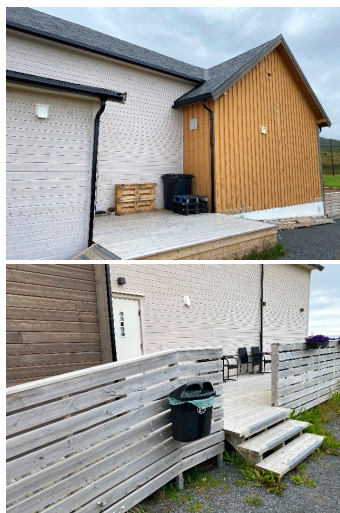
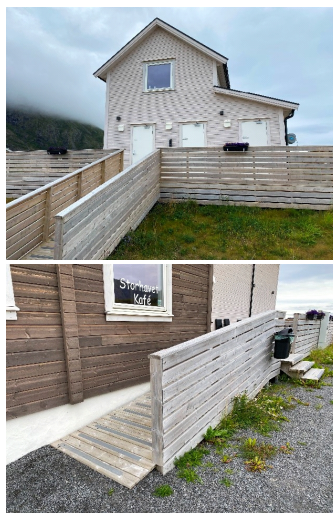
Utvendige trapper

Tretrapp med spaltegulv, og trekkverk, både ved hovedinngang og ved adkomst til gjestedel av bygning.
Trerammer tilpasset adkomst for bevegelseshemmede.
